Commune : **BOIS-GUILLAUME**

Mur à l'entrée du parking souterrain, Place du Coucou.

Code : WEB_S_202510232305 **Date de mise à jour** : 23/10/2025

Code : WEB_R_202510232651

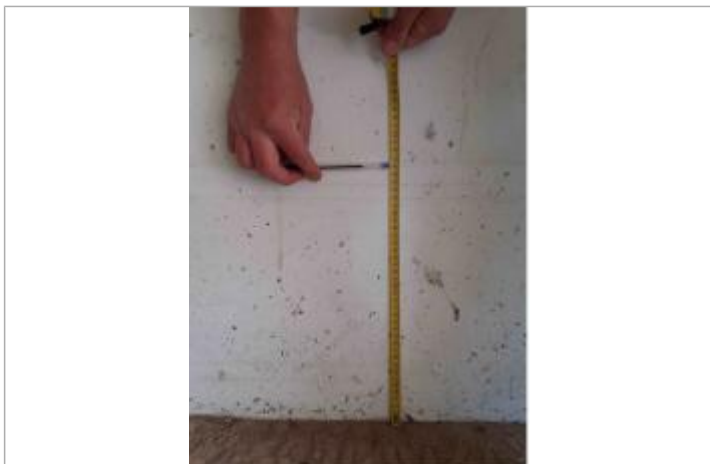
Commentaires : laisse de crue à 36 cm/sol sur le mur à l'entrée du parking.

État du repère : Mauvais

Laisse de crue à 36 cm/sol.
