Commune : **BOIS-GUILLAUME**

Mur à l'entrée du parking souterrain, Place du Coucou.

Code : WEB_S_202510232305 **Date de mise à jour :** 23/10/2025

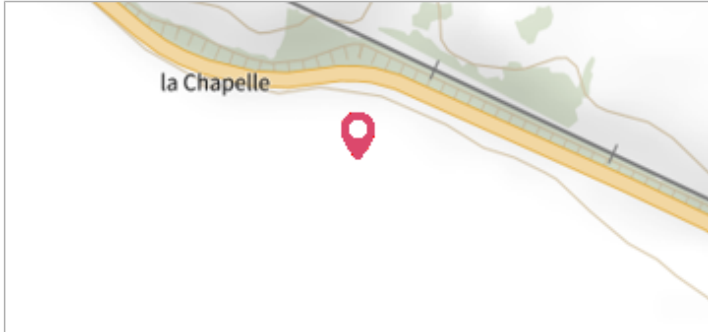
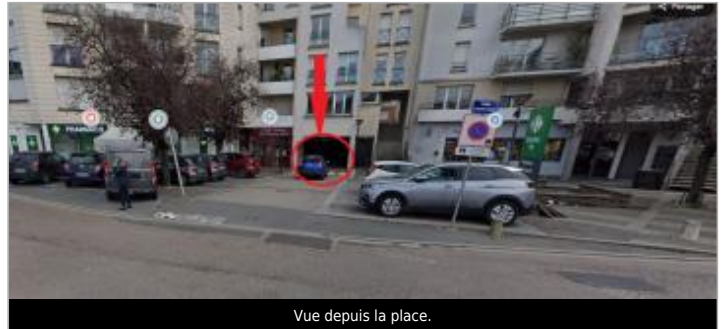
Commentaires : Mur (de droite en faisant face à l'immeuble) à l'entrée du parking souterrain du supermarché, Place du Coucou.

Vue depuis la place.

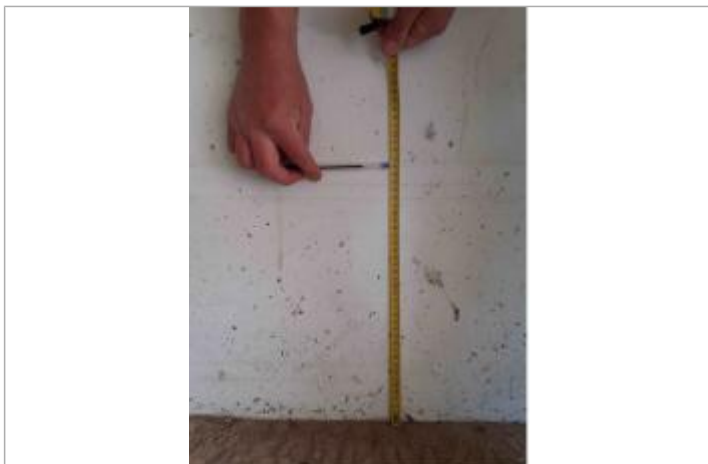
Commentaires : laisse de crue à 36 cm/sol sur le mur à l'entrée du parking.

État du repère : Mauvais

Laisse de crue à 36 cm/sol.
