Commune : **BOIS-GUILLAUME**

## Mur à l'entrée du parking souterrain, Place du Coucou.

**Commentaires** : Mur (de droite en faisant face à l'immeuble) à l'entrée du parking souterrain du supermarché, Place du Coucou.

**Code** : WEB\_S\_202510232305 **Date de mise à jour** : 23/10/2025

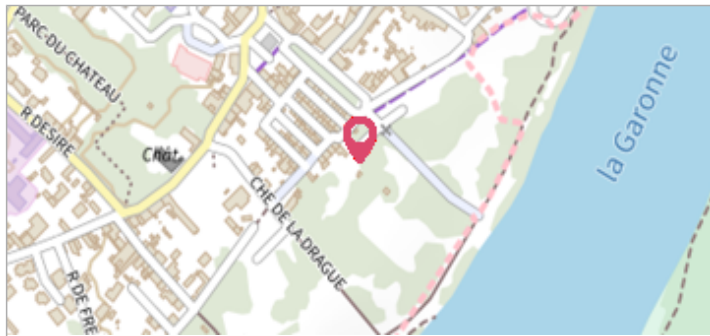
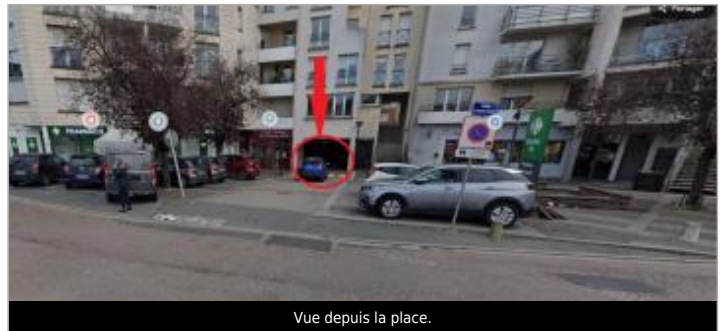
Vue depuis la place.

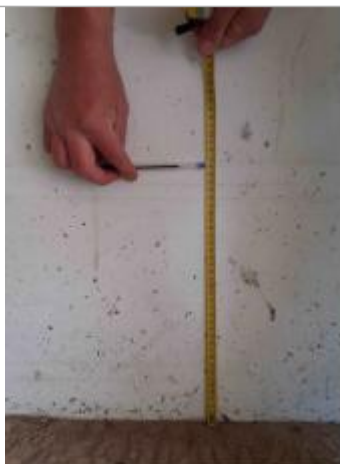
**Commentaires** : laisse de crue à 36 cm/sol sur le mur à l'entrée du parking.

**État du repère** : Mauvais

Laisse de crue à 36 cm/sol.
