Commune : **BOIS-GUILLAUME** | **Mur à l'entrée du parking souterrain, Place du Coucou.**

GÉNÉRAL
Unité de gestion : Seine aval-Côtiers Normands
Code : WEB_S_202510232305 **Date de mise à jour :** 23/10/2025
Auteur : SPC.SACN

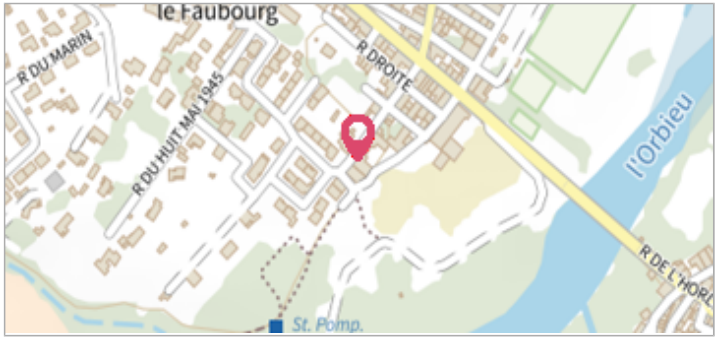
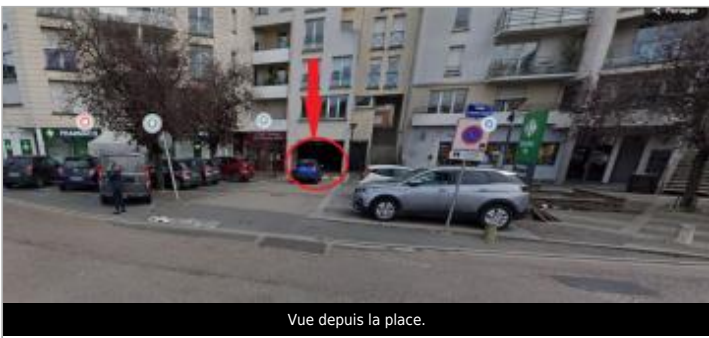
Commentaires : Mur (de droite en faisant face à l'immeuble) à l'entrée du parking souterrain du supermarché, Place du Coucou. **1** Repère(s) sur le site

Vue depuis la place.

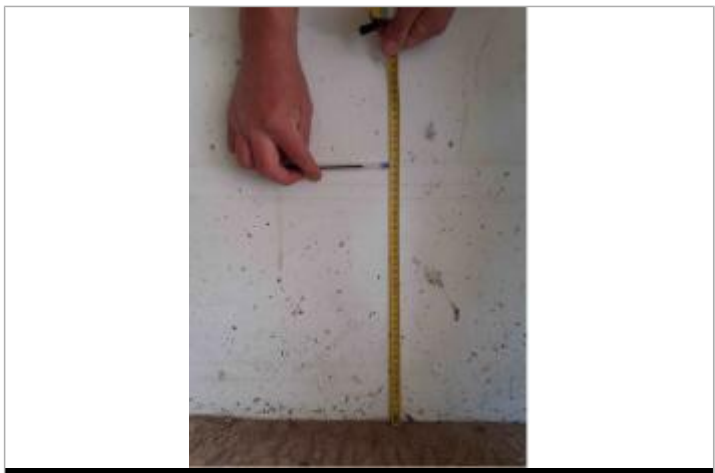
Commentaires : laisse de crue à 36 cm/sol sur le mur à l'entrée du parking.

MARQUE
Maximum de l'inondation : Oui
Visibilité : Non **État du repère :** Mauvais
Pérennité : Aucune **Repère calculé :** Non
PHEC : Non renseigné

Laisse de crue à 36 cm/sol.
