Commune : **BOIS-GUILLAUME**

Mur à l'entrée du parking souterrain, Place du Coucou.

Unité de gestion : Seine aval-Côtiers Normands

Code : WEB_S_202510232305 **Date de mise à jour** : 23/10/2025

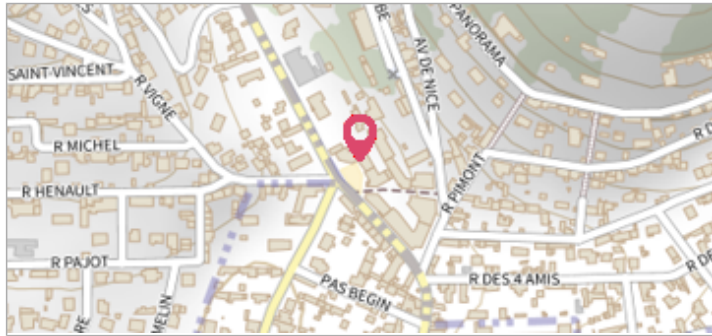
Commentaires : Mur (de droite en faisant face à l'immeuble) à l'entrée du parking souterrain du supermarché, Place du Coucou.

Vue depuis la place.

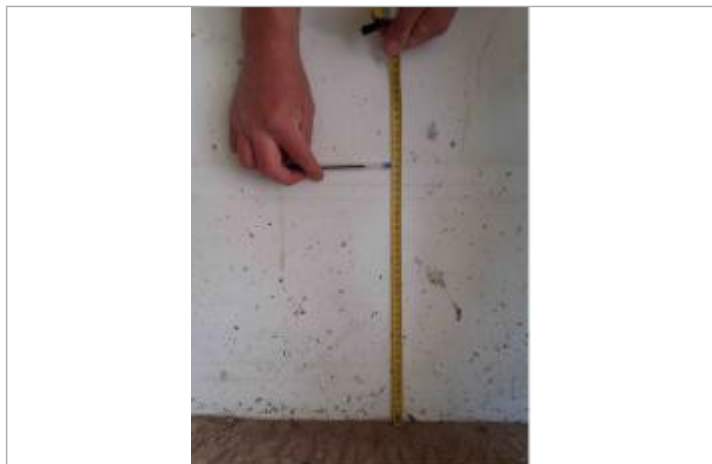
Commentaires : laisse de crue à 36 cm/sol sur le mur à l'entrée du parking.

Laisse de crue à 36 cm/sol.
