Commune : **SAINT-FRANCOIS**

**Belle Allée**

Unité de gestion : Guadeloupe  
 Code : WEB\_S\_202510230348      Date de mise à jour : 24/10/2025  
 Auteur : DEAL971

**SOURCE DE REPÉRAGE : COLLECTE POST-INONDATION JERRY - DEAL GUADELOUPE -**

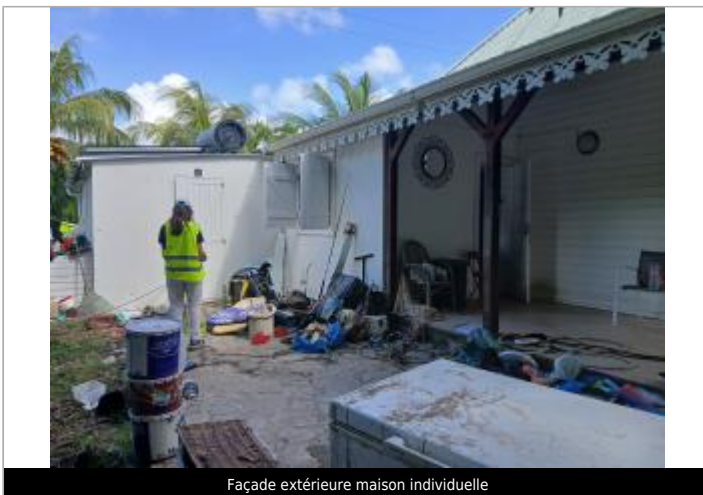
Façade extérieure maison individuelle

**Commentaires** : Inondation chez le particulier liée à un écoulement obstrué en aval de sa propriété.

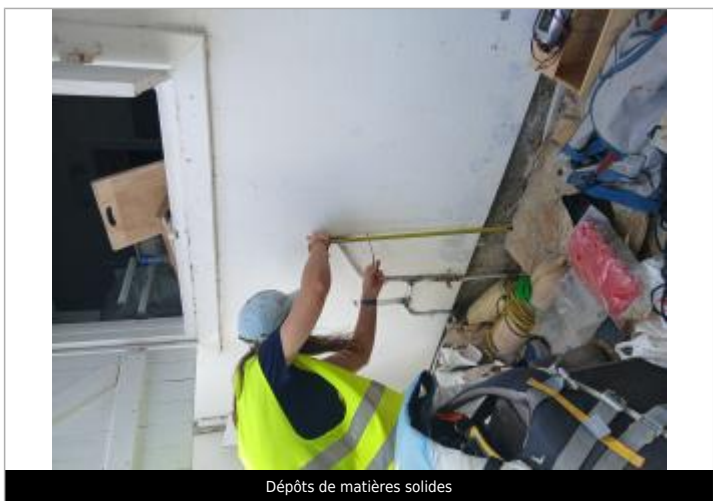
Maximum de l'inondation : Oui  
 Visibilité : Non      État du repère : Disparu  
 Pérennité : Aucune

Dépôts de matières solides

Méthode : Autre  
 Référence nivelée : Autre type de référence  
 Différence entre le niveau d'eau et la référence (en m) : 0.610 m
