Commune : SAINT-FRANCOIS

A proximité de Ô Marché

Code : WEB_S_202510235259

SOURCE DE REPÉRAGE : COLLECTE POST-INONDATION JERRY - DEAL GUADELOUPE -

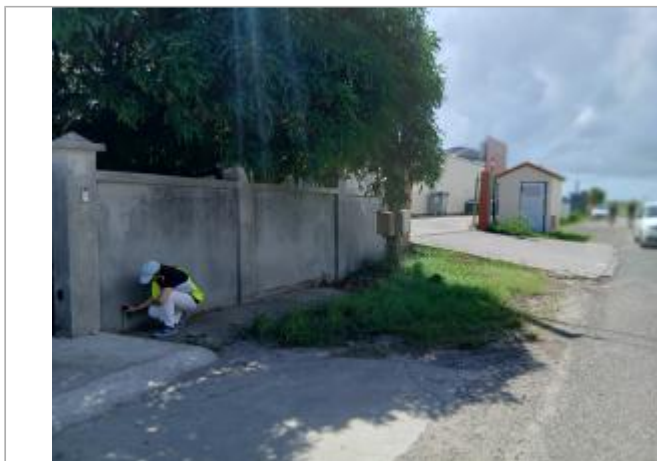
Mur de clôture

Nature du repère : Laisse d'inondation

Différence entre le niveau d'eau et la référence (en m) : 0.100 m

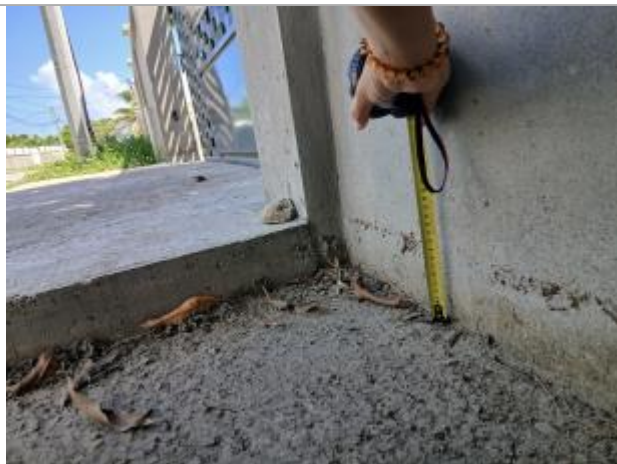
État du repère : Disparu

Dépôts de matières solides
