Commune : SAINT-FRANCOIS

A proximité de Ô Marché #2

GÉNÉRAL**Unité de gestion :** Guadeloupe**Code :** WEB_S_202510235606**Date de mise à jour :** 24/10/2025**Auteur :** DEAL971

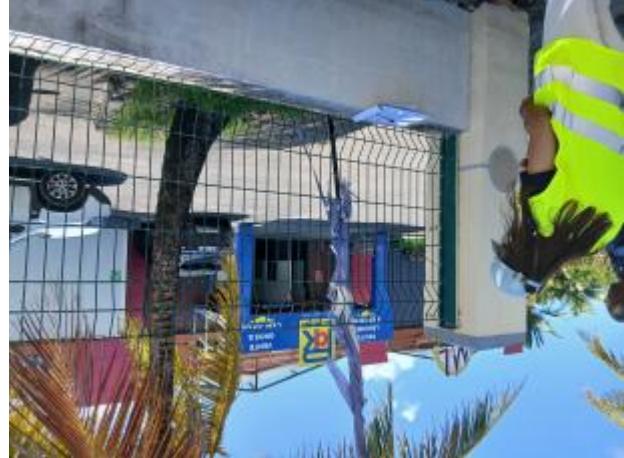
Entrée magasin grossiste

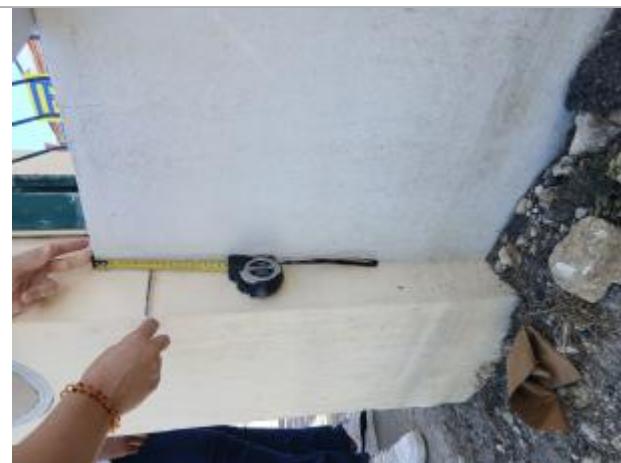
MARQUE**Maximum de l'inondation :** Oui**Visibilité :** Oui**État du repère :** Disparu**Pérennité :** Aucune**SOURCE DE REPÉRAGE : COLLECTE POST-INONDATION JERRY - DEAL GUADELOUPE -****Type de repérage :** Campagne de terrain post-inondation
Organisme : DEAL Guadeloupe**CAMPAGNE TERRAIN POST-INONDATION****Méthode :** Autre**Commentaires sur le niveling :** Hauteur négative mesurée depuis le haut du muret**Référence nivélée :** Autre type de référence**Différence entre le niveau d'eau et la référence (en m) :** -0.080 m

témoignage d'une hauteur d'eau
