Commune : SAINT-FRANCOIS

## A proximité de Ô Marché #2

**SOURCE DE REPÉRAGE : COLLECTE POST-INONDATION JERRY - DEAL GUADELOUPE -**

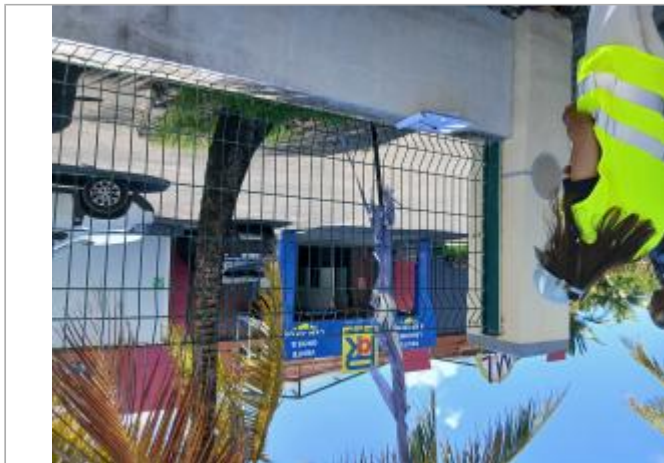
Entrée magasin grossiste

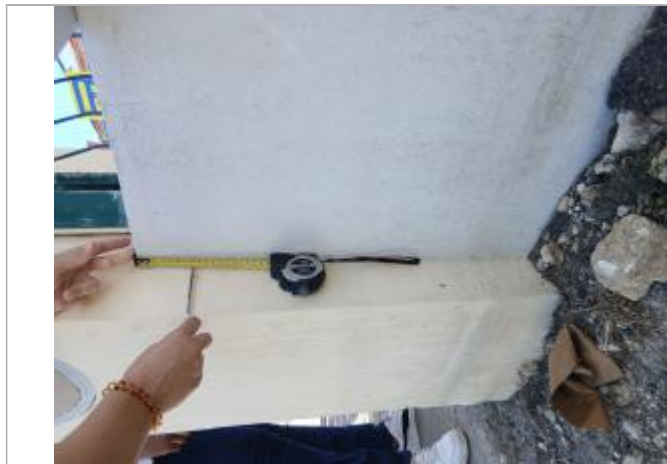
Commentaires sur le nivellement : Hauteur négative mesurée depuis le haut du muret

Différence entre le niveau d'eau et la référence (en m) : -0.080 m

témoignage d'une hauteur d'eau
