Commune : **TOUQUES**Rivière : **La Touques****Façade maison, 6 Place Lemer cier.**

**1** Repère(s) sur le site**GÉNÉRAL****Unité de gestion :** Seine aval-Côti ers Normands**Code :** WEB\_S\_202511042851 **Date de mise à jour :** 04/11/2025**Auteur :** SPC.SACN

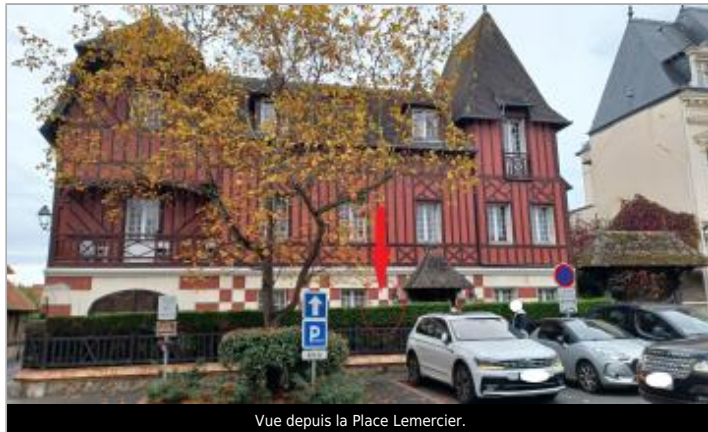
**Commentaires :** Façade en briques, à proximité de la porte d'entrée sur la gauche (en faisant face à la porte).  
Le cours d'eau à l'origine de l'inondation est le Ruisseau de L'Ouïes.  
Le site se situe à environ 200 mètres du ruisseau en rive droite.

Vue depuis la Place Lemer cier.

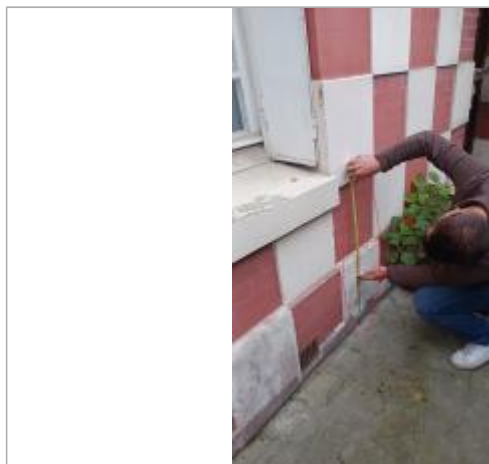
**01 juin 2003**Altitude calculée de l'eau : **6.32 m**Nature de l'inondation : **Débordement de cours d'eau**Nature du repère : **Photographie****Commentaires :** Laisse de crue à 69 cm/sol.**GÉNÉRAL****Code :** WEB\_R\_202511043216**Date de mise à jour :****Auteur :** SPC.SACN

Laisse de crue à 69 cm/sol.
