Commune : TOUQUES

Rivière : La Touques

Façade immeuble, 5 rue Schaeffer.

Unité de gestion : Seine aval-Côtiers Normands**Code :** WEB_S_202511044411 **Date de mise à jour :** 04/11/2025**Auteur :** SPC.SACN

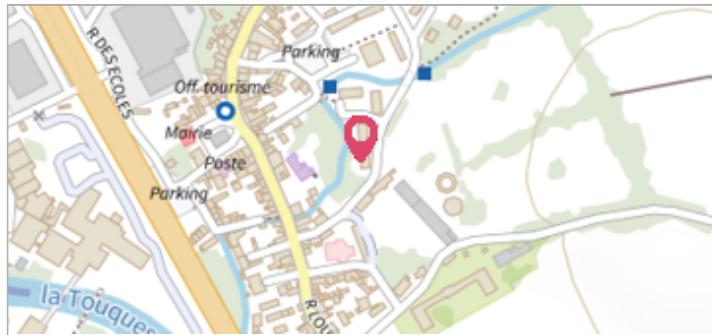
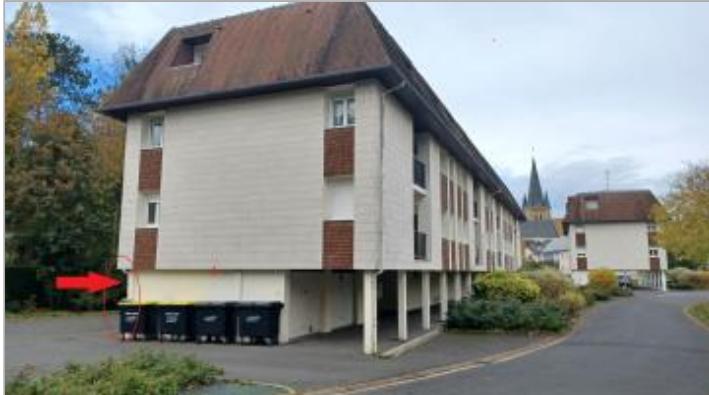
Commentaires : Façade "Sud" de l'immeuble, à l'angle avec la façade "Ouest" au niveau de la gouttière.
 Le cours d'eau à l'origine de l'inondation est le Ruisseau de L'Ouïes, il passe à une dizaine de mètres de l'immeuble sur le coté Ouest.

Vue depuis la rue Schaeffer.

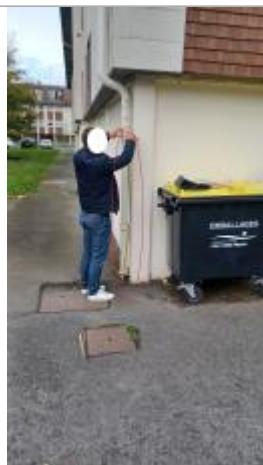
Commentaires : Laisse de crue à

Laisse de crue à 168 cm/sol.

Maximum de l'inondation : Oui**Visibilité :** Oui**État du repère :** Disparu**Pérennité :** Aucune**Repère calculé :** Non**PHEC :** Oui**SOURCE DE REPÉRAGE : VISITE DE TERRAIN SPC SACN - 11/03/2020****Type de repérage :** Campagne de terrain post-inondation
Organisme : SPC Seine aval - Côtiers normands**NIVELLEMENT DU SPC/SACN. LE SPC N'EST PAS GÉOMÈTRE EXPERT, LES COTES SONT DONNÉES À TITRE INDICATIF. - 31/10/2025****Méthode :** Méthode combinée**Organisme :** SPC Seine aval - Côtiers normands**Commentaires sur le nivelllement :** Précision instrument: +/- 3 cm.**Référence nivellée :** Autre type de référence**Description référence du repère :** Sol au pied du mur.**Système altimétrique :** NGF IGN 1969 (système normal)**Altitude de la référence (en m) :** 5.060 m**Différence entre le niveau d'eau et la référence (en m) :** 1.680 m**Altitude calculée de l'eau (en m) :** 6.74 m
