Commune : **SAINT-BENOIT**Rivière : **Le Miosson****1 rue de Mauroc - Saint Benoît****Commentaires** : Bâtiment de la police Municipale SAINT-BENOIT**1** Repère(s) sur le site**GÉNÉRAL****Unité de gestion** : Vienne-Charente-Atlantique**Code** : WEB_S_202511064211 **Date de mise à jour** : 25/11/2025**Auteur** : EPTB_Vienne

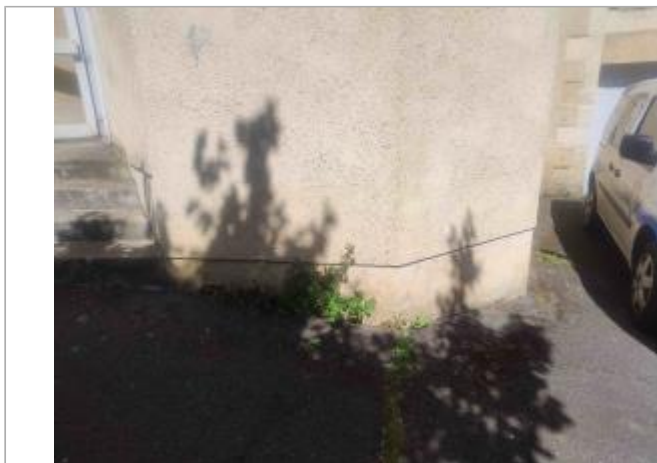
Support de la laisse d'inondation

**Décembre 1982**Nature de l'inondation : **Débordement de cours d'eau**Nature du repère : **Laisse d'inondation****Commentaires** : Il s'agit d'une laisse d'inondation représentant la hauteur d'eau atteinte lors de la crue de 1982. La hauteur est d'environ 83 cm (mesure prise au premier coin après les marches). La marque est située sur le mur du bâtiment (entrée) qu'occupe la police municipale. Cette laisse est renseignée au sein de l'Atlas des Zones Inondables - Le Miosson par Egis Eau (2008).**GÉNÉRAL****Code** : STBE09**Date de mise à jour** :**Auteur** : EPTB_Vienne

MARQUE**Maximum de l'inondation** : Oui**Visibilité** : Oui**État du repère** : Moyen**Pérennité** : Moyenne**Repère calculé** : Non**PHEC** : Oui**SOURCE DE REPÉRAGE** : RECENSEMENT DES REPÈRES DE CRUES PAR L'EPTB VIENNE - PHASE OPÉRATIONNELLE DU PAPI VIENNE-CLAIN - 22/04/2024**Type de repérage** : Campagne de terrain post-inondation**Organisme(s)** : Etablissement public du bassin de la Vienne
