Commune : SAINT-BENOIT

Rivière : Le Miosson

1 rue de Mauroc - Saint Benoît

Commentaires : Bâtiment de la police Municipale SAINT-BENOIT

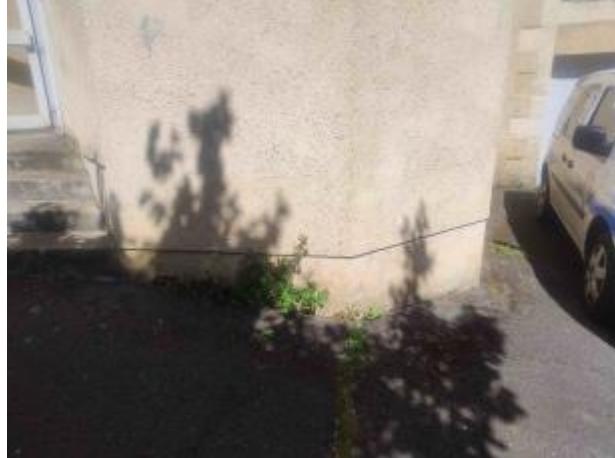
Support de la laisse d'inondation

Commentaires : Il s'agit d'une laisse d'inondation représentant la hauteur d'eau atteinte lors de la crue de 1982. La hauteur est d'environ 83 cm (mesure prise au premier coin après les marches). La marque est située sur le mur du bâtiment (entrée) qu'occupe la police municipale. Cette laisse est renseignée au sein de l'Atlas des Zones Inondables - Le Miosson par Egis Eau (2008).

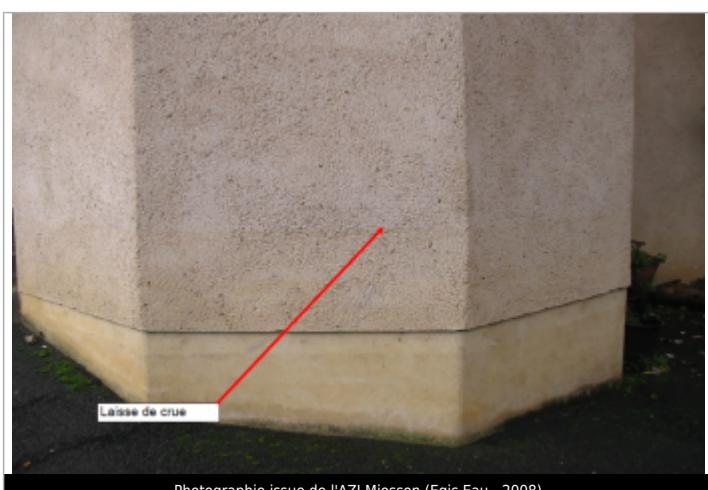
Photographie issue de l'AZI Miosson (Egis Eau - 2008)
