Commune : SAINT-BENOIT

Rivière : Le Miosson

Commentaires : Bâtiment de la police Municipale SAINT-BENOIT

SOURCE DE REPÉRAGE : RECENSEMENT DES REPÈRES DE CRUES PAR L'EPTB VIENNE - PHASE OPÉRATIONNELLE DU PAPI VIENNE-CLAIN - 22/04/2024

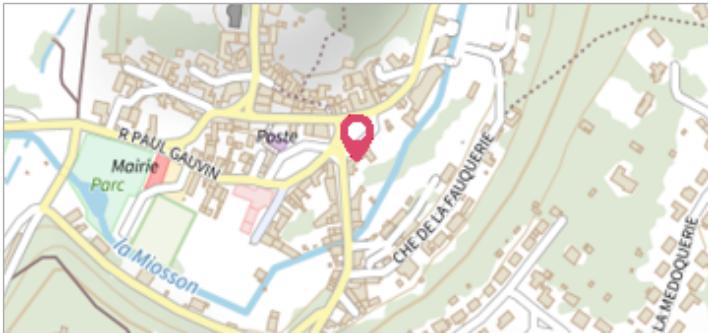
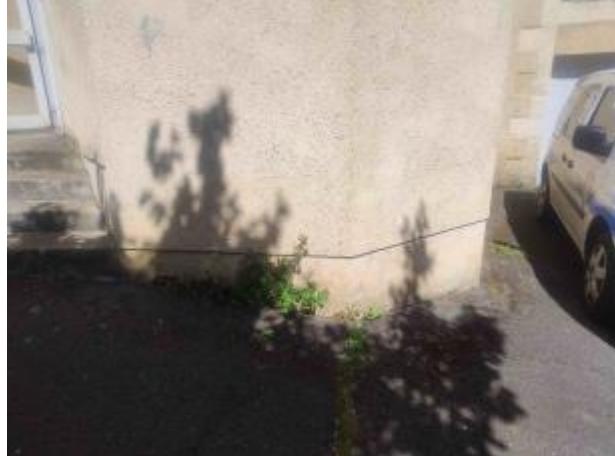
Support de la laisse d'inondation
