Commune : BEAUMONT SAINT-CYR

## 1 Rue du Port

Rivière : Le Clain

### SOURCE DE REPÉRAGE : RECENSEMENT DES REPÈRES DE CRUES PAR L'EPTB VIENNE - PHASE OPÉRATIONNELLE DU PAPI VIENNE-CLAIN - 22/04/2024

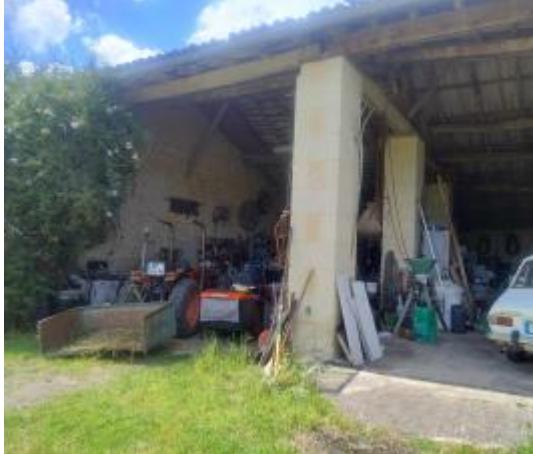
Commentaires : Il s'agit du pilier centre dans la porte de la grange

Vue sur le pilier central de la grange

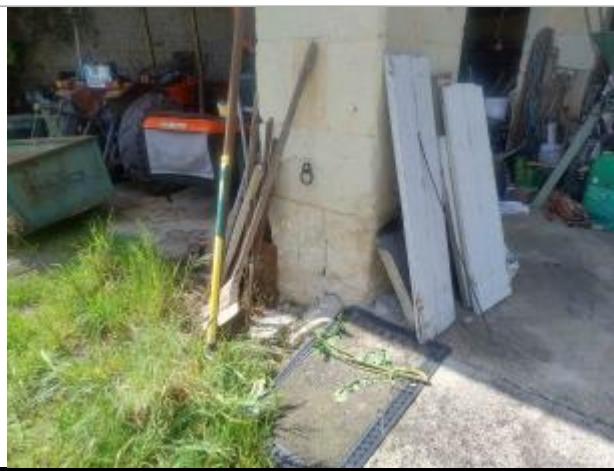
Commentaires : Il s'agit d'un repère qui correspond à un témoignage oral qui indique que l'eau est arrivée au niveau du sol en 1985-1986 (incertitude). Le sol de la grange a par ailleurs été remonté depuis.

Vue sur le pilier

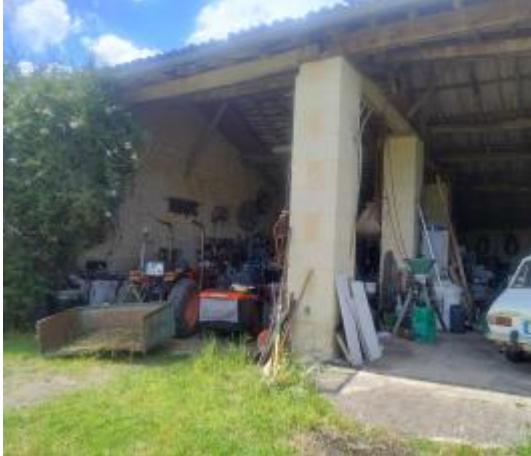
Commentaires : Il s'agit du pilier centre dans la porte de la grange

Vue sur le pilier central de la grange

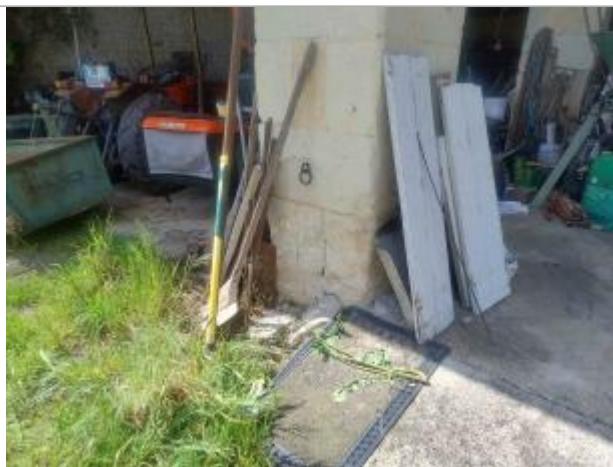
**Commentaires :** Il s'agit d'un repère qui correspond à un témoignage oral qui indique que l'eau est montée en 1982 à environ 0,59 m du sol. L'anneau sur la photo était présent en 1982 et a servi de repère pour localiser la hauteur atteinte par l'eau.

Vue sur l'anneau "marqueur visuel" de la hauteur d'eau
