Commune : **BEAUMONT SAINT-CYR**Rivière : **Le Clain****1 Rue du Port****Commentaires** : Il s'agit du pilier centre dans la porte de la grange**2** Repère(s) sur le site**GÉNÉRAL****Unité de gestion** : Vienne-Charente-Atlantique**Code** : WEB\_S\_202511063451 **Date de mise à jour** : 25/11/2025**Auteur** : EPTB\_Vienne

**Date inconnue ou approximative**Nature de l'inondation : **Débordement de cours d'eau**Nature du repère : **Témoignage oral****Commentaires** : Il s'agit d'un repère qui correspond à un témoignage oral qui indique que l'eau est arrivée au niveau du sol en 1985-1986 (incertitude). Le sol de la grange a par ailleurs été remonté depuis.**GÉNÉRAL****Code** : BEAU01**Date de mise à jour** :**Auteur** : EPTB\_Vienne

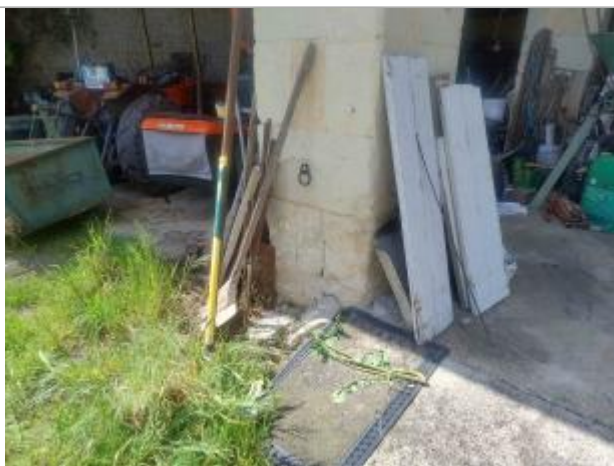
**MARQUE****Maximum de l'inondation** : Oui**Visibilité** : Non**État du repère** : Disparu**Pérennité** : Aucune**Repère calculé** : Non**PHEC** : Non**SOURCE DE REPÉRAGE** : RECENSEMENT DES REPÈRES DE CRUES PAR L'EPTB VIENNE - PHASE OPÉRATIONNELLE DU PAPI VIENNE-CLAIN - 22/04/2024**Type de repérage** : Campagne de terrain post-inondation**Organisme(s)** : Etablissement public du bassin de la Vienne

Vue sur le pilier

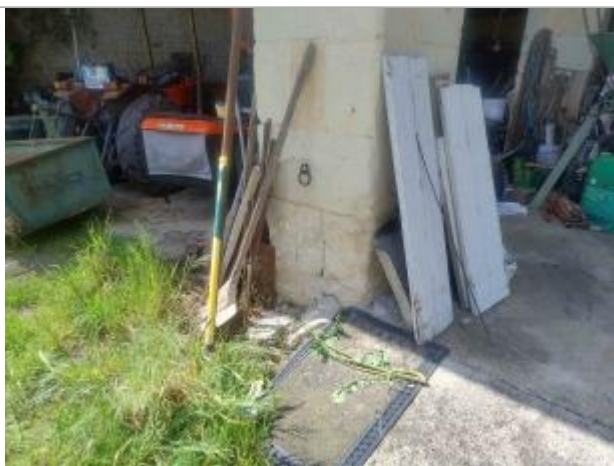
**Décembre 1982**Nature de l'inondation : **Débordement de cours d'eau**Nature du repère : **Témoignage oral****Commentaires** : Il s'agit d'un repère qui correspond à un témoignage oral qui indique que l'eau est montée en 1982 à environ 0,59 m du sol. L'anneau sur la photo était présent en 1982 et a servi de repère pour localiser la hauteur atteinte par l'eau.**GÉNÉRAL****Code** : BEAU02**Date de mise à jour** :**Auteur** : EPTB\_Vienne

**MARQUE****Maximum de l'inondation** : Oui**Visibilité** : Non**État du repère** : Disparu**Pérennité** : Aucune**Repère calculé** : Non**PHEC** : Oui**SOURCE DE REPÉRAGE** : RECENSEMENT DES REPÈRES DE CRUES PAR L'EPTB VIENNE - PHASE OPÉRATIONNELLE DU PAPI VIENNE-CLAIN - 22/04/2024**Type de repérage** : Campagne de terrain post-inondation**Organisme(s)** : Etablissement public du bassin de la Vienne

Vue sur l'anneau "marqueur visuel" de la hauteur d'eau
