Commune : **BEAUMONT SAINT-CYR**Rivière : **Le Clain****1 Rue du Port****Commentaires** : Il s'agit du pilier centre dans la porte de la grange**2** Repère(s) sur le site**GÉNÉRAL****Unité de gestion** : Vienne-Charente-Atlantique**Code** : WEB_S_202511063451 **Date de mise à jour** : 25/11/2025**Auteur** : EPTB_Vienne

Décembre 1982Nature de l'inondation : **Débordement de cours d'eau**Nature du repère : **Témoignage oral****Commentaires** : Il s'agit d'un repère qui correspond à un témoignage oral qui indique que l'eau est montée en 1982 à environ 0,59 m du sol. L'anneau sur la photo était présent en 1982 et a servi de repère pour localiser la hauteur atteinte par l'eau.**GÉNÉRAL****Code** : BEAU02**Date de mise à jour** :**Auteur** : EPTB_Vienne

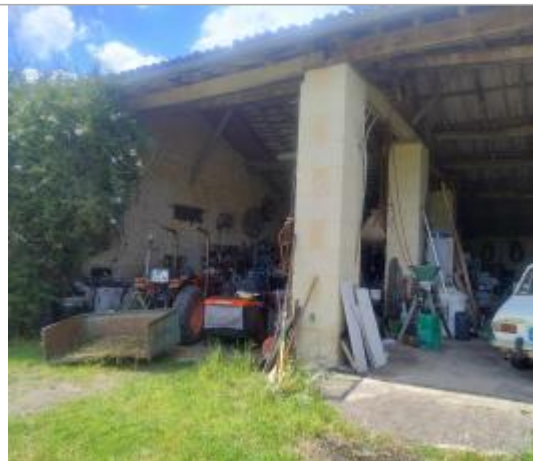
Vue sur le pilier central de la grange

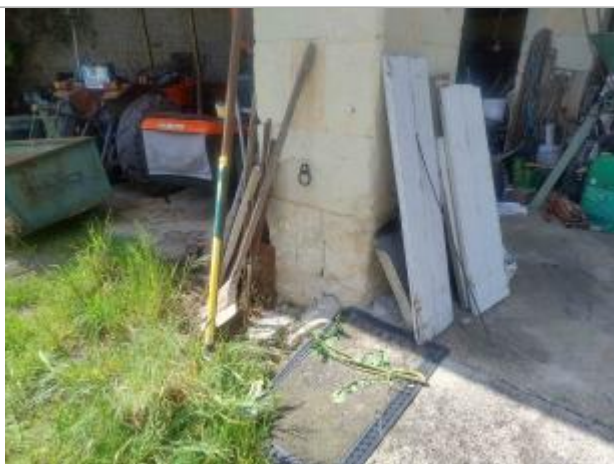
MARQUE**Maximum de l'inondation** : Oui**Visibilité** : Non**État du repère** : Disparu**Pérennité** : Aucune**Repère calculé** : Non**PHEC** : Oui**SOURCE DE REPÉRAGE** : RECENSEMENT DES REPÈRES DE CRUES PAR L'EPTB VIENNE - PHASE OPÉRATIONNELLE DU PAPI VIENNE-CLAIN - 22/04/2024**Type de repérage** : Campagne de terrain post-inondation**Organisme(s)** : Etablissement public du bassin de la Vienne

Vue sur l'anneau "marqueur visuel" de la hauteur d'eau
