Commune : **BEAUMONT SAINT-CYR**Rivière : **Le Clain****1 Rue du Port****Commentaires** : Il s'agit du pilier centre dans la porte de la grange**2** Repère(s) sur le site**GÉNÉRAL****Unité de gestion** : Vienne-Charente-Atlantique**Code** : WEB_S_202511063451**Date de mise à jour** : 25/11/2025**Auteur** : EPTB_Vienne

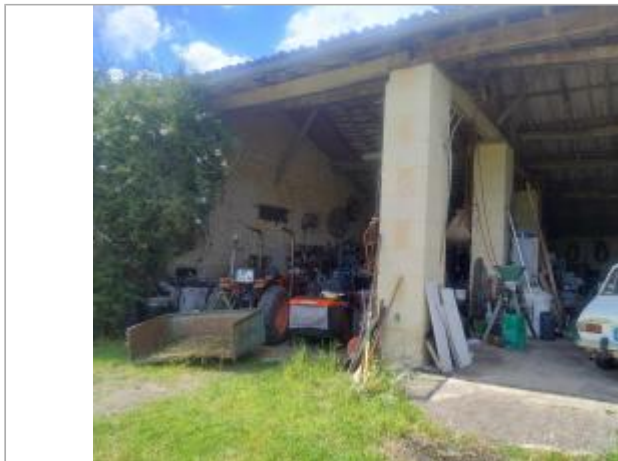
Vue sur le pilier central de la grange
