Commune : BEAUMONT SAINT-CYR

## 1 Rue du Port

Rivière : Le Clain

**GÉNÉRAL****Unité de gestion :** Vienne-Charente-Atlantique**Code :** WEB\_S\_202511063451    **Date de mise à jour :** 25/11/2025**Auteur :** EPTB\_Vienne

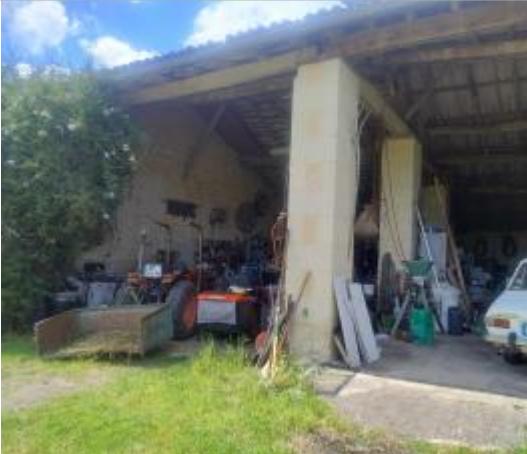
Commentaires : Il s'agit du pilier centre dans la porte de la grange

Vue sur le pilier central de la grange

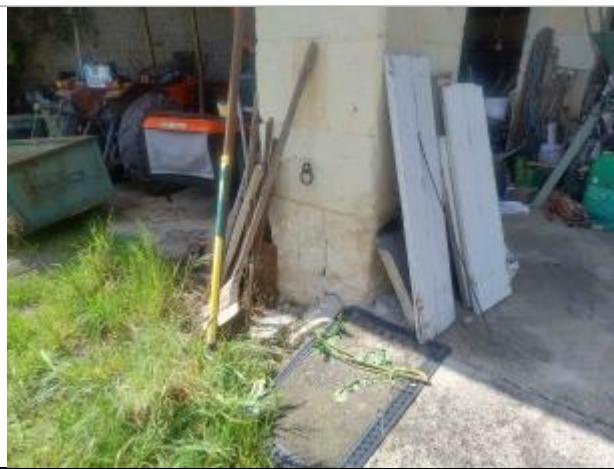
**1982**Nature de l'inondation : **Débordement de cours d'eau**Nature du repère : **Témoignage oral****Commentaires :** Il s'agit d'un repère qui correspond à un témoignage oral qui indique que l'eau est montée en 1982 à environ 0,59 m du sol. L'anneau sur la photo était présent en 1982 et a servi de repère pour localiser la hauteur atteinte par l'eau.**GÉNÉRAL****Code :** BEAU02**Auteur :** EPTB\_Vienne**Date de mise à jour :**

**MARQUE****Maximum de l'inondation :** Oui**Visibilité :** Non**Pérennité :** Aucune**PHEC :** Oui**État du repère :** Disparu**Repère calculé :** Non

Vue sur l'anneau "marqueur visuel" de la hauteur d'eau
