Commune : **BEAUMONT SAINT-CYR**Rivière : **Le Clain****Allée privée rive droite du Clain****Commentaires** : Le site concerne la maison du bout de l'allée privée. Il est question d'un Mur/Pilier à la droite de la porte du garage sur lequel est présent plusieurs années gravées.**6** Repère(s) sur le site**GÉNÉRAL****Unité de gestion** : Vienne-Charente-Atlantique**Code** : WEB_S_202509242322**Date de mise à jour** : 25/11/2025**Auteur** : EPTB_Vienne

**1948**Nature de l'inondation : **Débordement de cours d'eau**Nature du repère : **Marque gravée****Commentaires** : Gravure d'une date de (04/61), dans un mur en pierre situé dans le garage de la maison au bout de l'allée privée. La gravure est à environ 0,33 m du sol.**GÉNÉRAL****Code** : BEAU13**Date de mise à jour** :**Auteur** : EPTB_Vienne

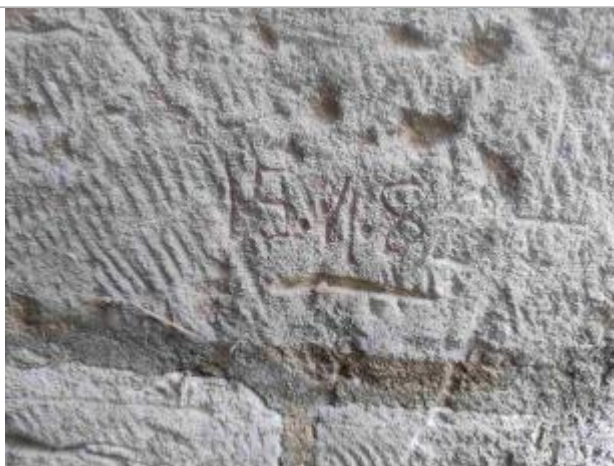
MARQUE**Texte** : 1948**Maximum de l'inondation** : Oui**Visibilité** : Non**État du repère** : Moyen**Pérennité** : Moyenne**Repère calculé** : Non**PHEC** : Non**SOURCE DE REPÉRAGE** : RECENSEMENT DES REPÈRES DE CRUES PAR L'EPTB VIENNE - PHASE OPÉRATIONNELLE DU PAPI VIENNE-CLAIN - 22/04/2024**Type de repérage** : Campagne de terrain post-inondation**Organisme(s)** : Etablissement public du bassin de la Vienne

Vue sur la marque
