Commune : **BEAUMONT SAINT-CYR** | Rivière : **Le Clain**

Allée privée rive droite du Clain

6 Repère(s) sur le site

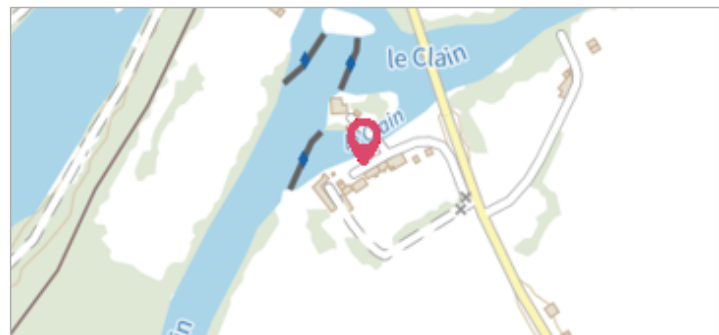
Commentaires : Le site concerne la maison du bout de l'allée privée. Il est question d'un Mur/Pilier à la droite de la porte du garage sur lequel est présent plusieurs années gravées.

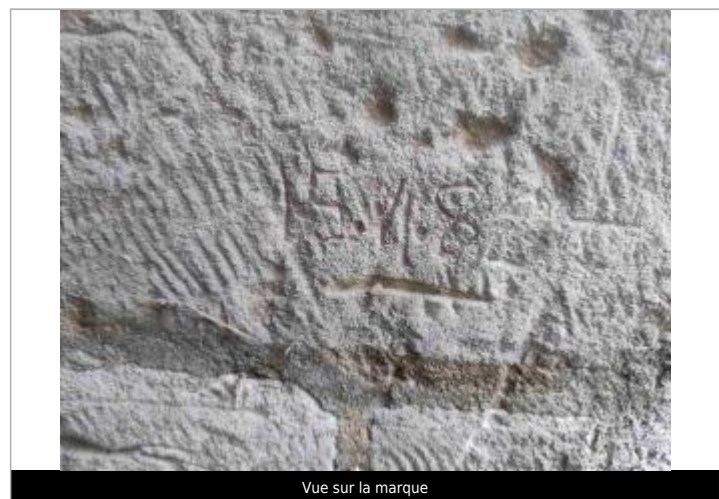
Nature de l'inondation : **Débordement de cours d'eau** Nature du repère : **Marque gravée**

Commentaires : Gravure d'une date de (04/61), dans un mur en pierre situé dans le garage de la maison au bout de l'allée privée. La gravure est à environ 0,33 m du sol.

Texte : 1948
Maximum de l'inondation : Oui
Visibilité : Non **État du repère :** Moyen
Pérennité : Moyenne **Repère calculé :** Non
PHEC : Non
