Commune : BEAUMONT SAINT-CYR

Rivière : Le Clain

## Allée privée rive droite du Clain

**SOURCE DE REPÉRAGE : RECENSEMENT DES REPÈRES DE CRUES PAR L'EPTB VIENNE - PHASE OPÉRATIONNELLE DU PAPI VIENNE-CLAIN - 22/04/2024**

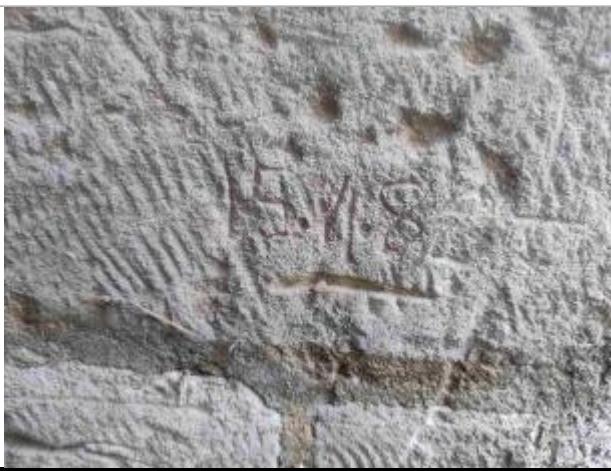
**Commentaires :** Gravure d'une date de (04/61), dans un mur en pierre situé dans le garage de la maison au bout de l'allée privée. La gravure est à environ 0,33 m du sol.

Vue sur la marque

**Texte :** 1948**Maximum de l'inondation :** Oui**Visibilité :** Non**État du repère :** Moyen**Pérennité :** Moyenne**Repère calculé :** Non**PHEC :** Non
