Commune : **MIGNE-AUXANCES****Habitation - impasse à la rue du Moulin neuf**Rivière : **L' Auxance**

GÉNÉRAL**Unité de gestion** : Vienne-Charente-Atlantique**Code** : WEB_S_202511141851 **Date de mise à jour** : 25/11/2025**Auteur** : EPTB_Vienne

GÉNÉRAL**Code** : MIAU01**Auteur** : EPTB_Vienne**Date de mise à jour** :

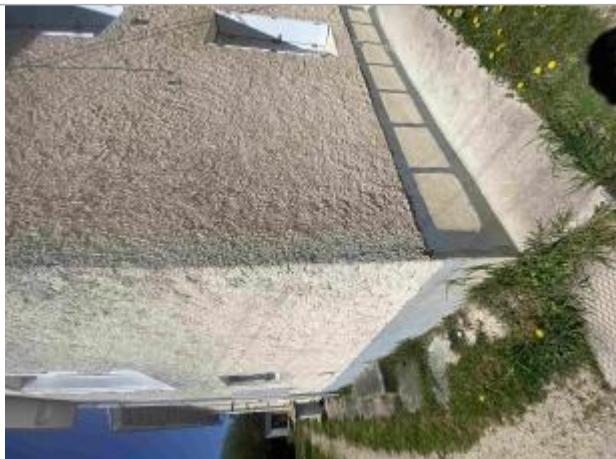
Commentaires : Il s'agit du pignon du mur de l'habitation - façade extérieure

Pignon du mur - zone peinture bleu

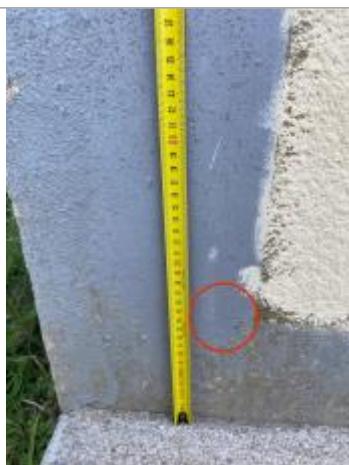
Commentaires : Légère gravure pignon du mur à 15 cm du sol - d'après étude EGIS EAU (2012) / PPRI Clain (Annexe : fiche repère de crue - 2012).

Vue sur la marque.

MARQUE**Maximum de l'inondation** : Oui**Visibilité** : Oui**Pérennité** : Moyenne**PHEC** : Non**État du repère** : Moyen**Repère calculé** : Non**SOURCE DE REPÉRAGE : RECENSEMENT DES REPÈRES DE CRUES PAR L'EPTB VIENNE - PHASE OPÉRATIONNELLE DU PAPI VIENNE-CLAIN - 10/04/2025****Type de repérage** : Campagne de terrain post-inondation
Organisme : Etablissement public du bassin de la Vienne**LEVÉ FAIT PAR EGIS EAU DANS LE CADRE DU PPRI VALLÉE DU CLAIN****Méthode** : Non renseigné**Organisme** : EGIS-Eau**Référence nivélée** : Autre type de référence**Description référence du repère** : Pied du mur**Système altimétrique** : NGF IGN 1969 (système normal)**Altitude de la référence (en m)** : 70.760 m**Différence entre le niveau d'eau et la référence (en m)** : 0.150 m**Altitude calculée de l'eau (en m)** : 70.91
