Commune : **MIGNE-AUXANCES**Rivière : **L' Auxance****Habitation - impasse à la rue du Moulin neuf****Commentaires** : Il s'agit du pignon du mur de l'habitation - façade extérieure**1**

GÉNÉRAL**Unité de gestion** : Vienne-Charente-Atlantique**Code** : WEB_S_202511141851 **Date de mise à jour** : 25/11/2025**Auteur** : EPTB_Vienne

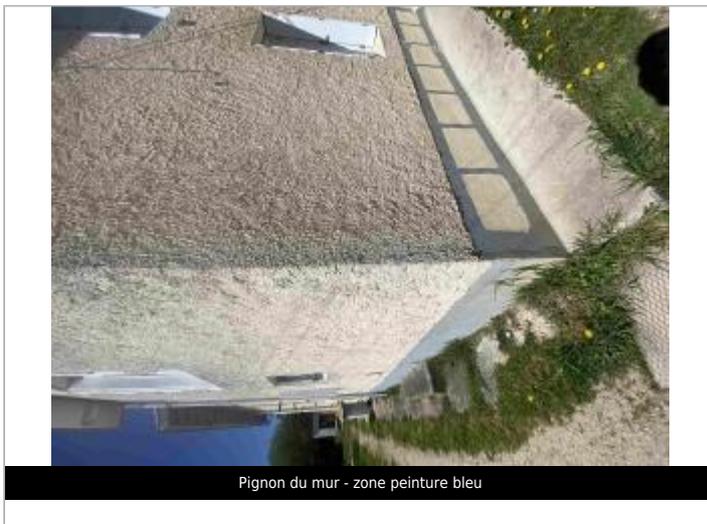
Pignon du mur - zone peinture bleu

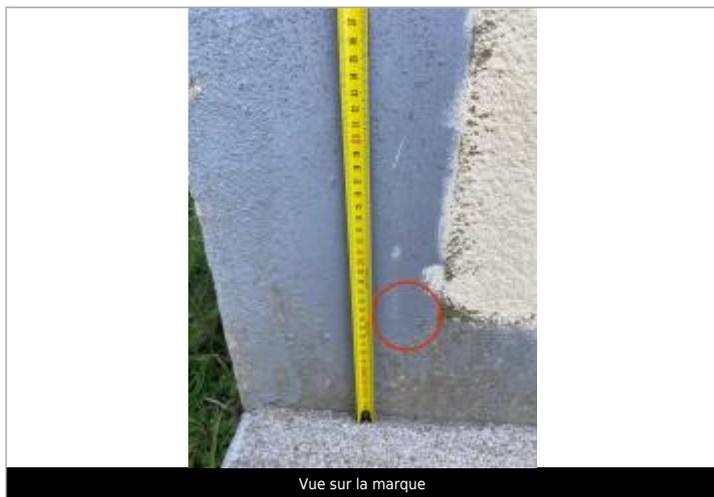
Nature de l'inondation : **Débordement de cours d'eau**Altitude calculée de l'eau : **70.91 m**Nature du repère : **Marque gravée****Commentaires** : Légère gravure pignon du mur à 15 cm du sol - d'après étude EGIS EAU (2012) / PPRI Clain (Annexe : fiche repère de crue - 2012).**GÉNÉRAL****Code** : MIAU01**Date de mise à jour** :**Auteur** : EPTB_Vienne

Vue sur la marque
