Commune : **MIGNE-AUXANCES**Rivière : **L' Auxance****Habitation - impasse à la rue du Moulin neuf****Commentaires** : Il s'agit du pignon du mur de l'habitation - façade extérieure**1**

GÉNÉRAL**Unité de gestion** : Vienne-Charente-Atlantique**Code** : WEB_S_202511141851 **Date de mise à jour** : 25/11/2025**Auteur** : EPTB_Vienne

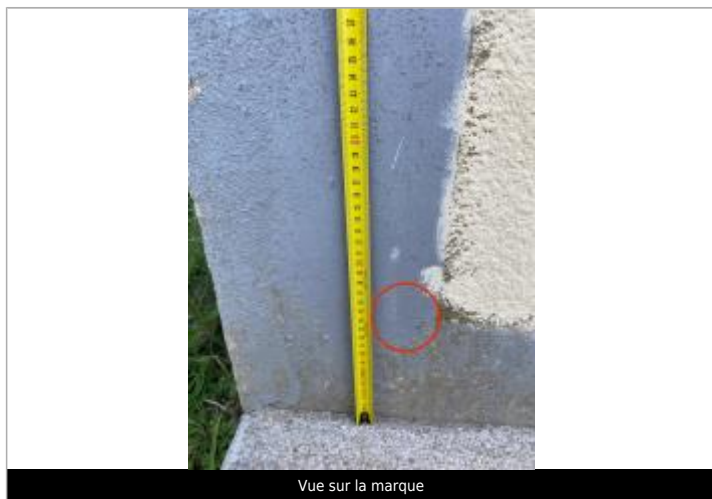
Nature de l'inondation : **Débordement de cours d'eau**Altitude calculée de l'eau : **70.91 m**Nature du repère : **Marque gravée****Commentaires** : Légère gravure pignon du mur à 15 cm du sol - d'après étude EGIS EAU (2012) / PPRI Clain (Annexe : fiche repère de crue - 2012).**GÉNÉRAL****Code** : MIAU01**Date de mise à jour** :**Auteur** : EPTB_Vienne

Vue sur la marque
