Commune : **MIGNE-AUXANCES**Rivière : **L' Auxance****Habitation - impasse à la rue du Moulin neuf****Commentaires** : Il s'agit du pignon du mur de l'habitation - façade extérieure**1**

**GÉNÉRAL****Unité de gestion** : Vienne-Charente-Atlantique**Code** : WEB\_S\_202511141851 **Date de mise à jour** : 25/11/2025**Auteur** : EPTB\_Vienne

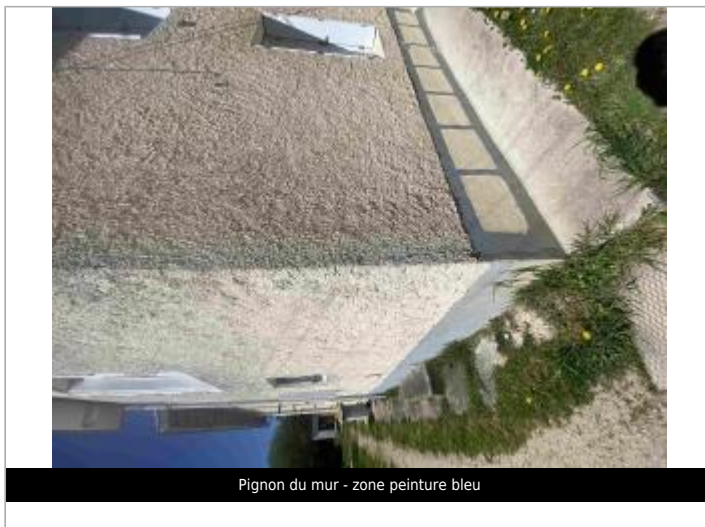
Pignon du mur - zone peinture bleu

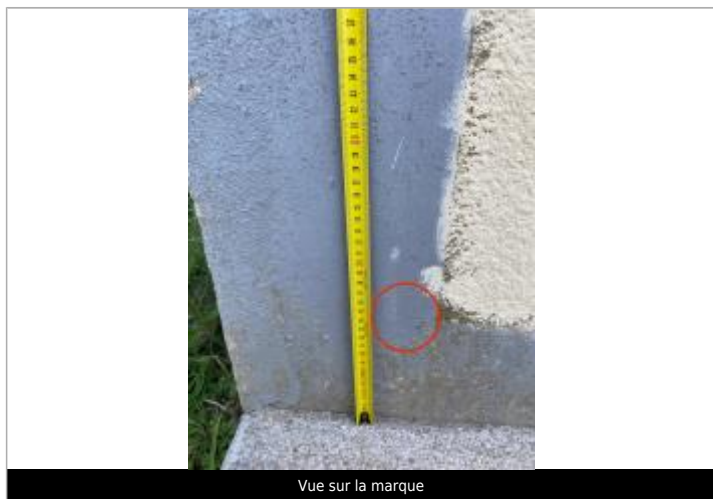
Nature de l'inondation : **Débordement de cours d'eau**Altitude calculée de l'eau : **70.91 m**Nature du repère : **Marque gravée****Commentaires** : Légère gravure pignon du mur à 15 cm du sol - d'après étude EGIS EAU (2012) / PPRI Clain (Annexe : fiche repère de crue - 2012).**GÉNÉRAL****Code** : MIAU01**Date de mise à jour** :**Auteur** : EPTB\_Vienne

Vue sur la marque
