Commune : SAINT-BENOIT

Rivière : Le Miosson

Façade (entrée) de l'Eglise st André

Repère(s) sur le site

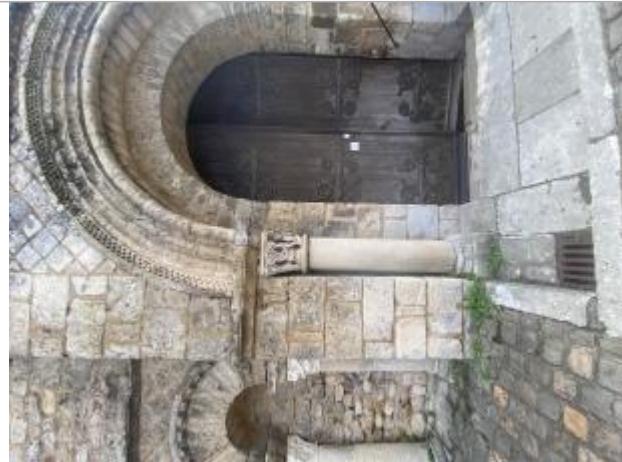
Commentaires : Il s'agit du pilier à l'entrée de l'Eglise.

Vue sur le pilier présentant une marque (gauche de la porte)
