Commune : SAINT-BENOIT

Rivière : Le Miosson

## Façade (entrée) de l'Eglise st André

Code : STBE10

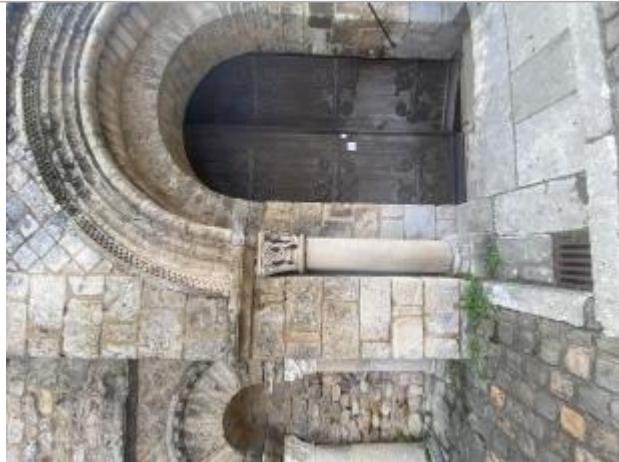
Commentaires : Il s'agit du pilier à l'entrée de l'Eglise.

Vue sur le pilier présentant une marque (gauche de la porte)

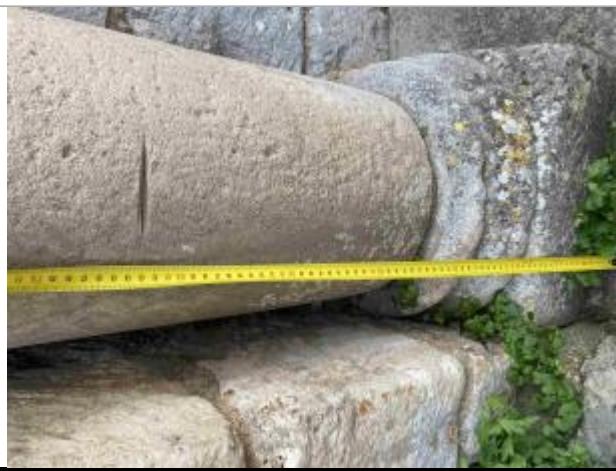
Commentaires : Marque gravée dans la pierre du Pilier côté gauche de la porte d'entrée de l'Église : non datée mais appuyée d'un témoignage de Mr Fradet, qui indique l'avoir gravé lors de la crue de décembre 1982. Elle est à environ 63 cm du sol (mesure prise au pied du pilier).

Vue sur la marque

État du repère : Bon
