Commune : SAINT-BENOIT

Rivière : Le Miosson

Façade (entrée) de l'Eglise st André

Code : WEB_S_202511172705

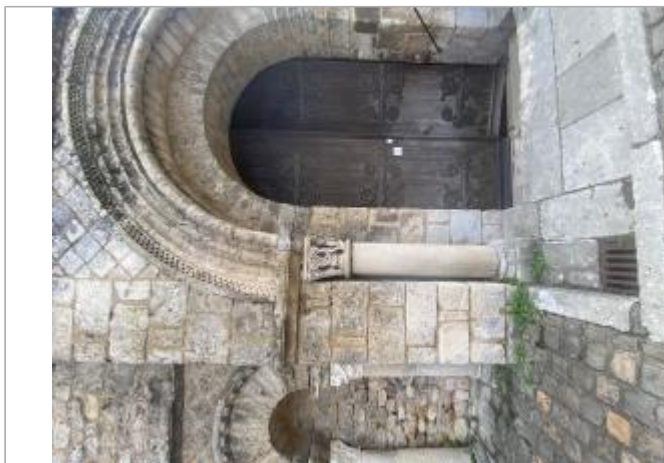
Commentaires : Il s'agit du pilier à l'entrée de l'Eglise.

Vue sur le pilier présentant une marque (gauche de la porte)

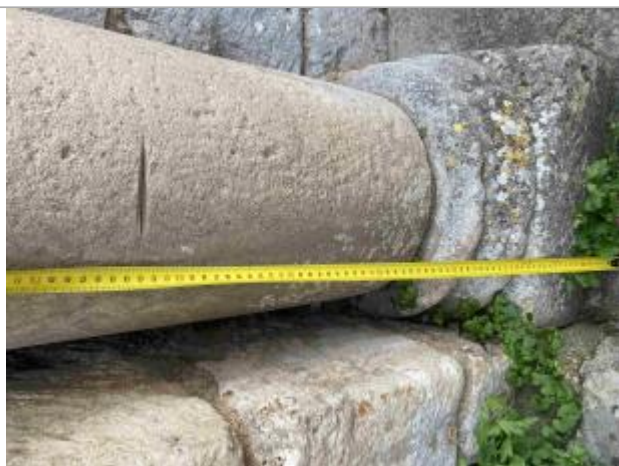
Commentaires : Marque gravée dans la pierre du Pilier côté gauche de la porte d'entrée de l'Église : non datée mais appuyée d'un témoignage de Mr Fradet, qui indique l'avoir gravé lors de la crue de décembre 1982. Elle est à environ 63 cm du sol (mesure prise au pied du pilier).

État du repère : Bon

Vue sur la marque
