Commune : **ROHAN**Rivière : **L' Oust****Maison au 14 rue du moulin à Saint-Samson****2**

**GÉNÉRAL****Unité de gestion :** Vilaine-Côtiers Bretons**Code :** RC\_OUST\_30**Date de mise à jour :** 18/11/2025**Auteur :** SPC VCB

## Maison au 14 rue du moulin à Saint-Samson

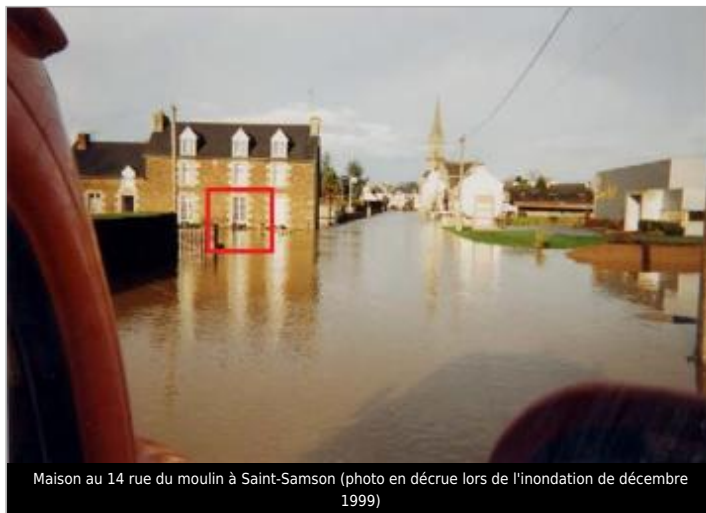
Maison au 14 rue du moulin à Saint-Samson (photo en décrue lors de l'inondation de décembre 1999)

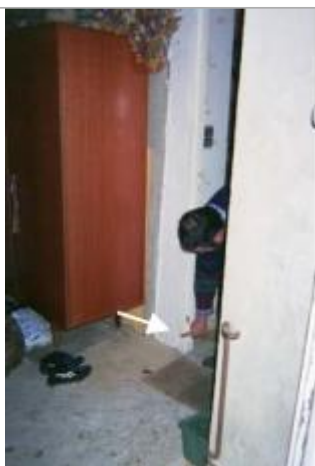
**05 janvier 2001**Nature de l'inondation : **Débordement de cours d'eau**Altitude calculée de l'eau : **non déterminé**Nature du repère : **Témoignage oral****Commentaires :** Inondation à l'intérieur du débarras à l'entrée gauche de la maison depuis la route (12 cm à partir du sol)**GÉNÉRAL****Code :** RC\_OUST\_30\_2001**Date de mise à jour :****Auteur :** SPC VCB

Relevé laisse d'inondation à l'intérieur du débarras à l'entrée gauche de la maison depuis la route (12 cm à partir du sol)

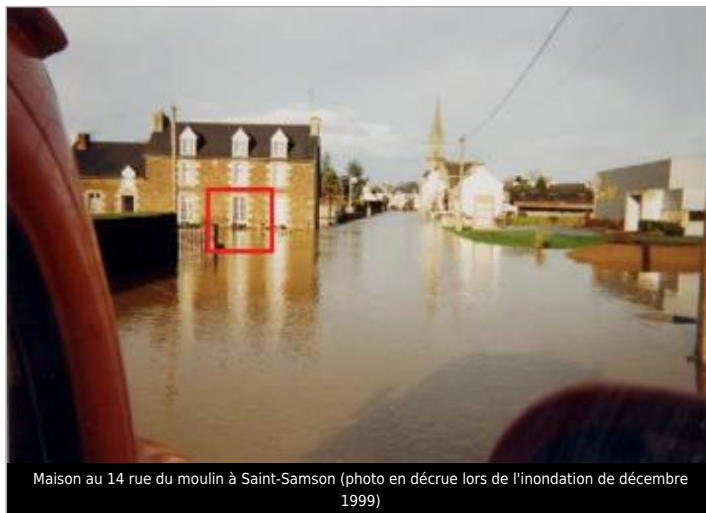
Maison au 14 rue du moulin à Saint-Samson (photo en décrue lors de l'inondation de décembre 1999)

**Commentaires :** La photographie a été prise en décrue.
