Commune : **CRAON** | Rivière : **L' Oudon**

**2 Chemin du verger**

**Commentaires :** Nivellement à partir de photos prises lors de la crue du 20/06/2024.

**Unité de gestion :** Maine-Loire aval  
**Code :** WEB\_S\_202511282101    **Date de mise à jour :** 28/11/2025  
**Auteur :** SPC MLA

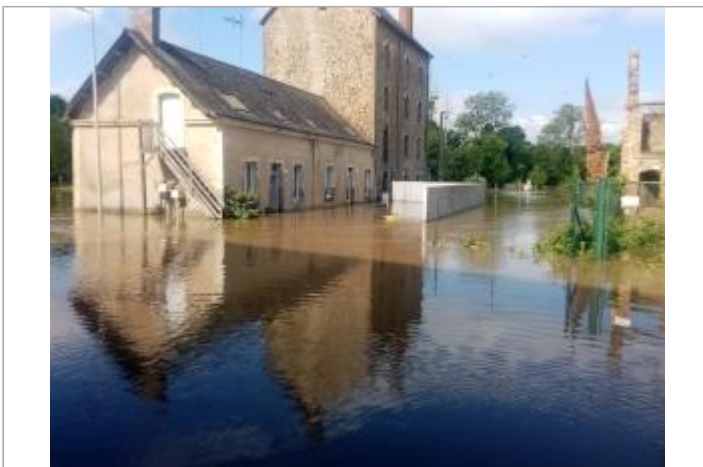
2024\_Photo prise lors de la crue du 20/06/2024 (10:48)

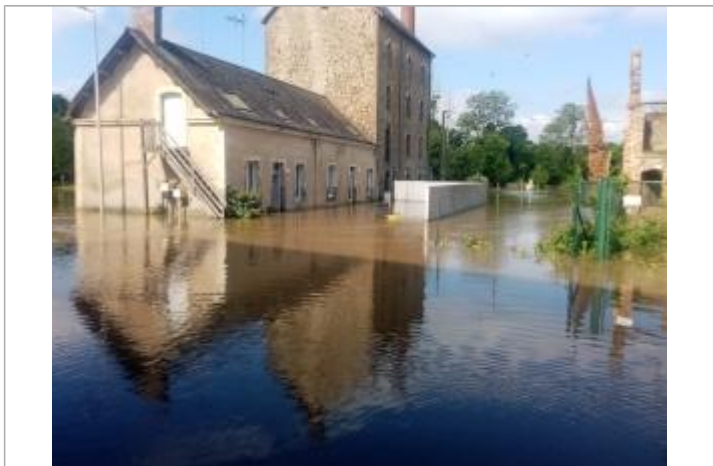
2024\_photo du repère lors de la crue de 2024

**Méthode :** GPS  
**Organisme :** SPC Maine - Loire aval  
**Commentaires sur le nivellement :** Nivellement à partir de photos prises lors de la crue du 20/06/2024.  
 33 cm au dessus du seuil de la porte de l'habitation.  
**Référence nivelée :** Marque d'inondation  
**Système altimétrique :** NGF IGN 1969 (système normal)  
**Altitude de la référence (en m) :** 40.150 m  
**Altitude calculée de l'eau (en m) :** 40.15
