Commune : **COURNON** | Rivière : **L' Aff**

Coisement des routes de Lestun à Cournon

Unité de gestion : Vilaine-Côtiers Bretons
Code : RC_Aff_021 **Date de mise à jour :** 09/12/2025
Auteur : SPC VCB

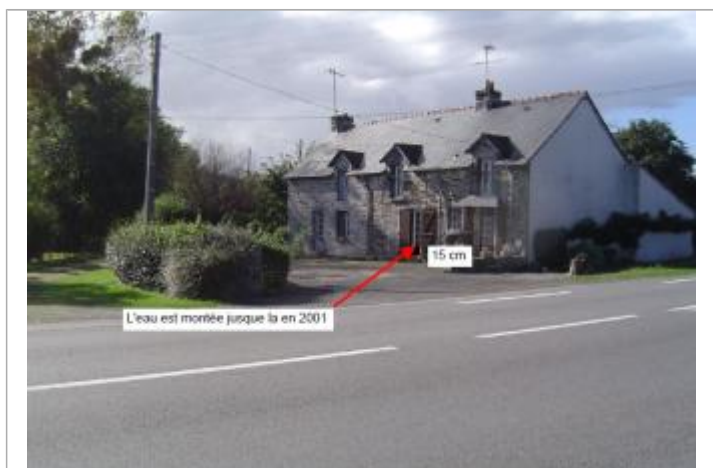
Commentaires : Inondation de 40 cm dans la salle et 15 cm dans la cuisine de l'habitation (TN au seuil des 2 portes).

L'eau est montée jusque là en 2001

Habitation en bord de route
