Commune : **PLOERMEL** | Rivière : **Le Ninian**

1 Bezon Châtelet à Ploërmel

Unité de gestion : Vilaine-Côtière Bretons
Code : RC_Nin_013 **Date de mise à jour :** 17/12/2025
Auteur : SPC VCB

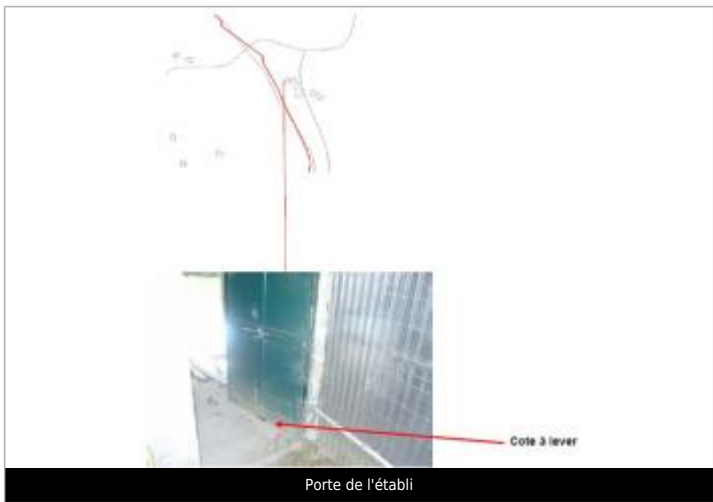
Porte de l'établi

5 janvier 2001

Commentaires : Côte de la crue : Terrain devant l'établi m NGF (IGN 69) + 70 cm

Maximum de l'inondation : Oui
Visibilité : Non renseigné **État du repère :** Non renseigné
Pérennité : Non renseigné

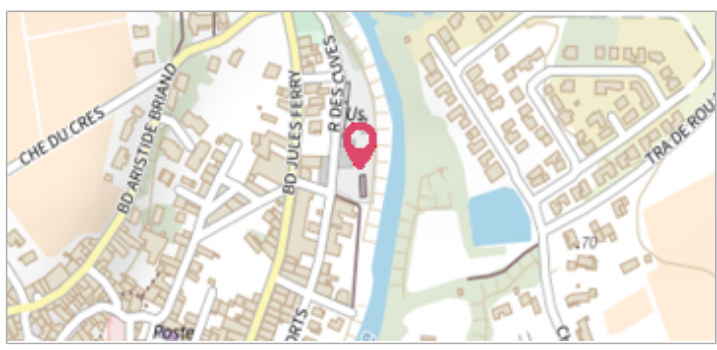
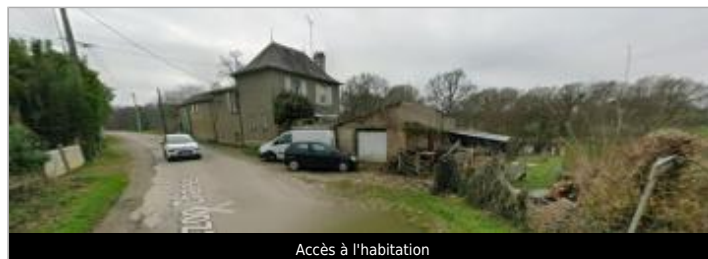
Accès à l'habitation

<p>Commentaires : Terrain devant l'établi crue 2001 porte du lavoir crue 1995</p> <p>Rem : le propriétaire se souvient des crues dues au violent orage de l'été 1993 (niveau hauteur d'eau inconnue)</p>	2	Repère(s) sur le site
---	---	-----------------------

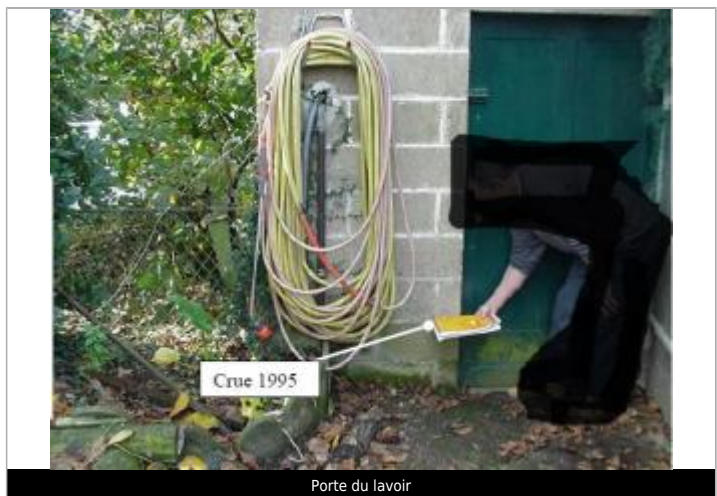
Porte du lavoir

<h2>1995</h2>	Nature de l'inondation : Débordement de cours d'eau	Nature du repère : Témoignage oral
---	---------------	--	---

Commentaires : Niveau d'eau arrivant au bas porte du lavoir située au fond +40cm
 En 1995 lorsque la crue est au plus fort, débordement de la rivière à 70cm sous la voûte du pont en amont.
