Commune : **PLOERMEL**Rivière : **Le Ninian**

1 Bezon Châtelet à Ploërmel

Unité de gestion : Vilaine-Côtiers Bretons**Code :** RC_Nin_013**Date de mise à jour :** 17/12/2025**Auteur :** SPC VCB

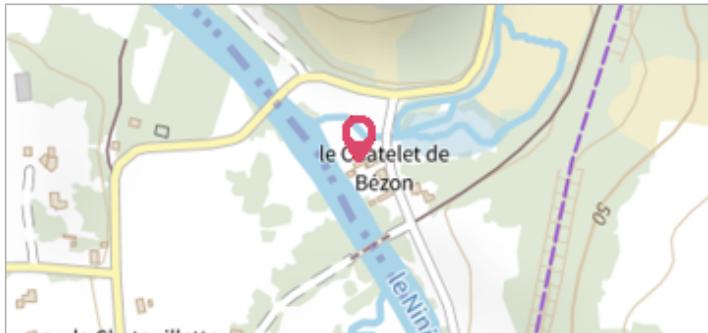
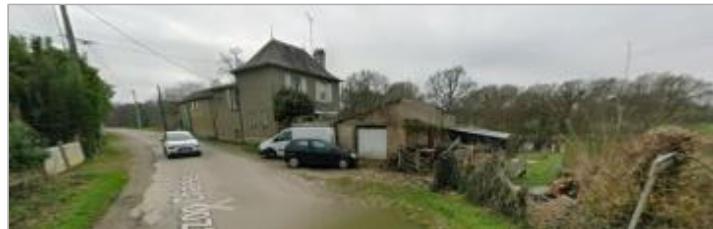
Commentaires : Terrain devant l'établissement crue 2001
porte du lavoir crue 1995

**1995**Nature de l'inondation : **Débordement de cours d'eau**Nature du repère : **Témoignage oral****Commentaires :** Niveau d'eau arrivant au bas porte du lavoir située au fond +40cm

En 1995 lorsque la crue est au plus fort, débordement de la rivière à 70cm sous la voûte du pont en amont.
