Commune : **PLOERMEL** | Rivière : **Le Ninian**

**1 Bezon Châtelet à Ploërmel**

**Unité de gestion :** Vilaine-Côtière Bretons  
**Code :** RC\_Nin\_013 **Date de mise à jour :** 17/12/2025  
**Auteur :** SPC VCB

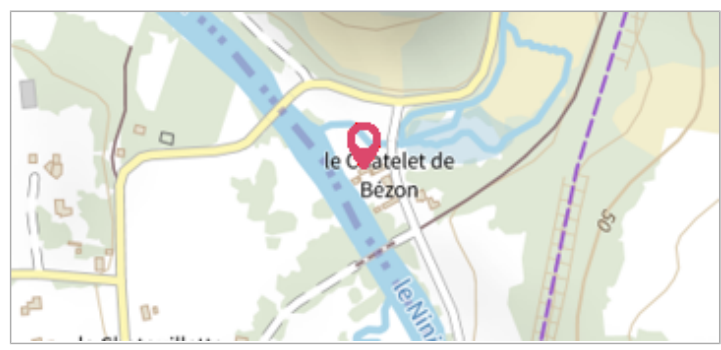
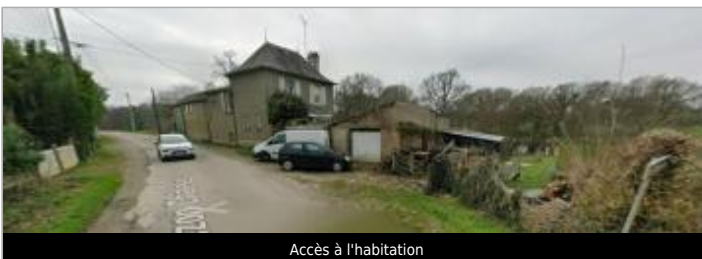
Accès à l'habitation

**Commentaires :** Terrain devant l'établi crue 2001 porte du lavoir crue 1995

Rem : le propriétaire se souvient des crues dues au violent orage de l'été 1993 (niveau hauteur d'eau inconnue)

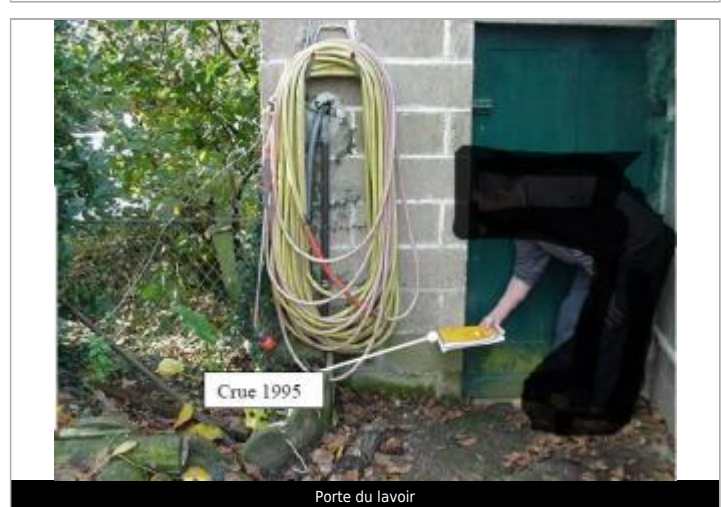
Porte du lavoir

**Commentaires :** Niveau d'eau arrivant au bas porte du lavoir située au fond +40cm  
 En 1995 lorsque la crue est au plus fort, débordement de la rivière à 70cm sous la voûte du pont en amont.
