Commune : **GUILLAC** | Rivière : **Le Ninian**

Lieu-dit le Vert Galant à Guillac

Unité de gestion : Vilaine-Côtiers Bretons
Code : RC_Nin_014 **Date de mise à jour :** 19/12/2025
Auteur : SPC VCB

Code : RC_Nin_014_1995 **Date de mise à jour :** 19/12/2025
Auteur : SPC VCB

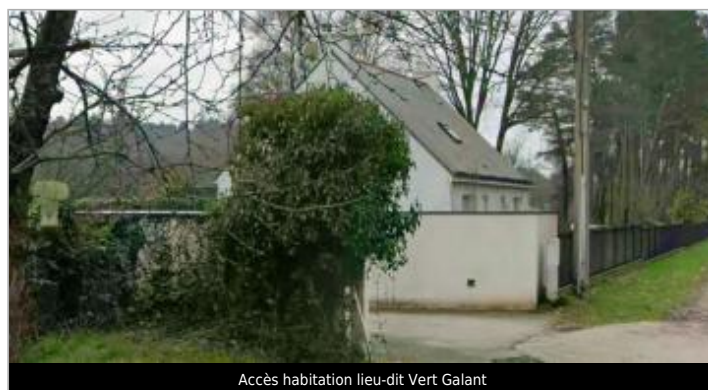
Accès habitation lieu-dit Vert Galant

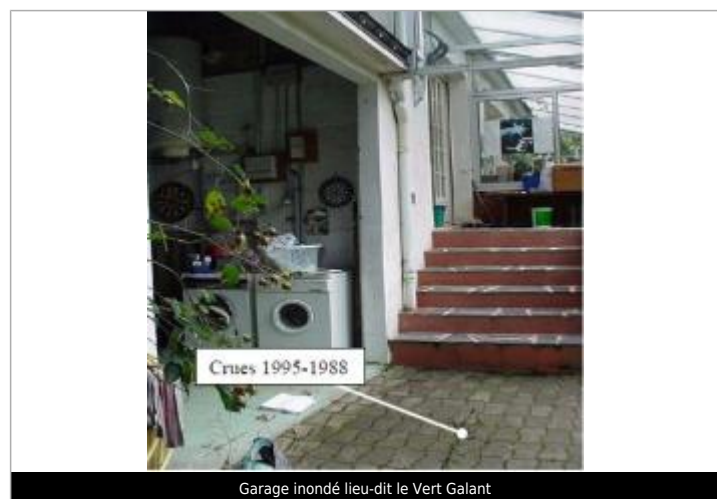
Commentaires : Hauteur d'eau arrivée au niveau de la dalle devant le garage (24.47 m NGF)
 Débordement de rivière le 18 janvier, début de la décrue 29 janvier.
 En 2005 travaux de nivellement.

Garage inondé lieu-dit le Vert Galant

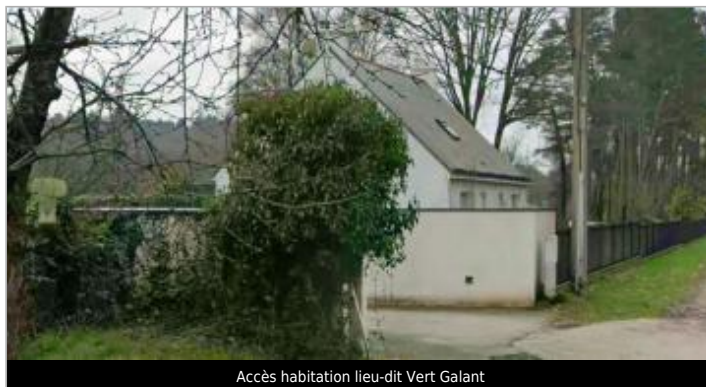
Accès habitation lieu-dit Vert Galant

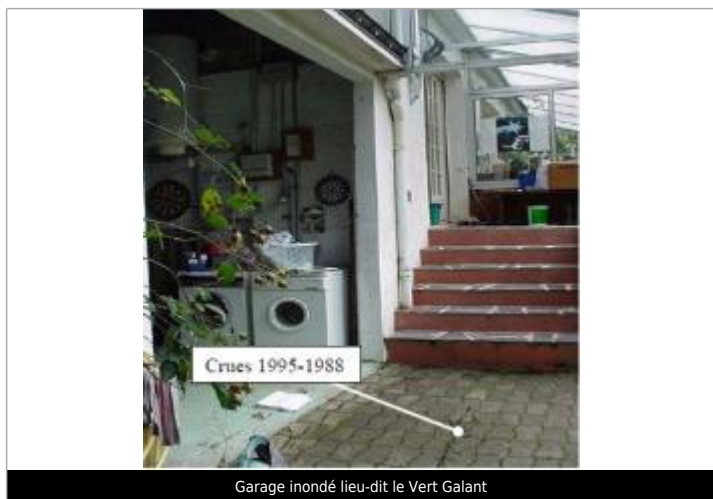
Commentaires : Hauteur d'eau arrivée au niveau de la dalle devant le garage.
 Début de montée des eaux 25 janvier, début de décrue le 5 février.
 En 2005 travaux de nivellement.

Garage inondé lieu-dit le Vert Galant
