Commune : **GUILLAC** | Rivière : **Le Ninian**

Lieu-dit le Vert Galant à Guillac

Unité de gestion : Vilaine-Côtiers Bretons
Code : RC_Nin_014 **Date de mise à jour :** 19/12/2025
Auteur : SPC VCB

Code : RC_Nin_014_1995 **Date de mise à jour :** 19/12/2025
Auteur : SPC VCB

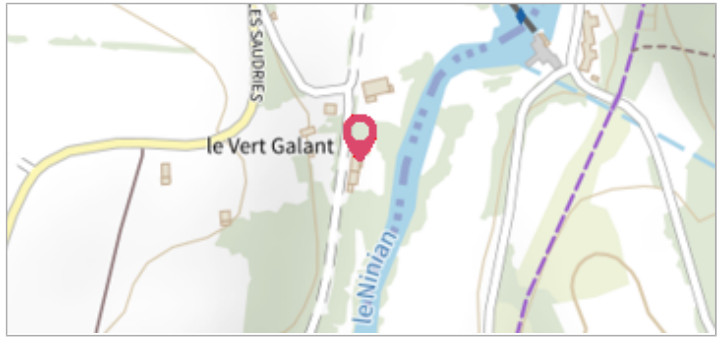
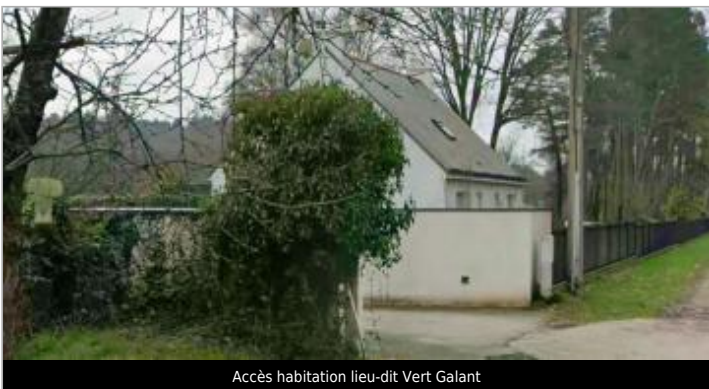
Accès habitation lieu-dit Vert Galant

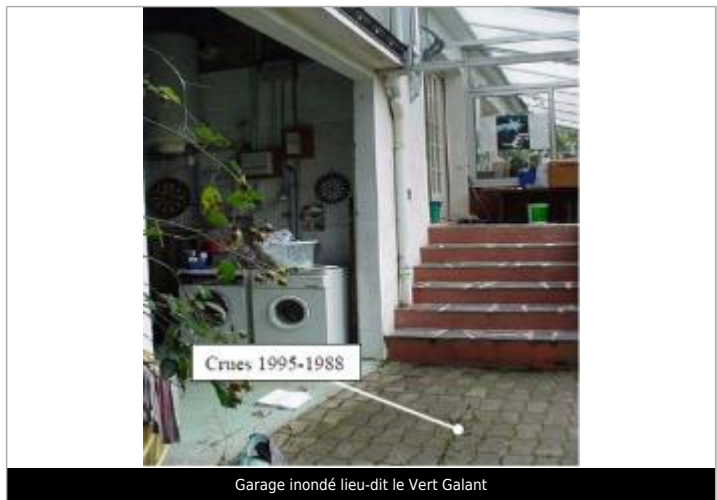
Commentaires : Hauteur d'eau arrivée au niveau de la dalle devant le garage (24.47 m NGF)
 Débordement de rivière le 18 janvier, début de la décrue 29 janvier.
 En 2005 travaux de nivellement.

Maximum de l'inondation : Oui
Pérennité : Non renseigné **État du repère :** Non renseigné

Garage inondé lieu-dit le Vert Galant

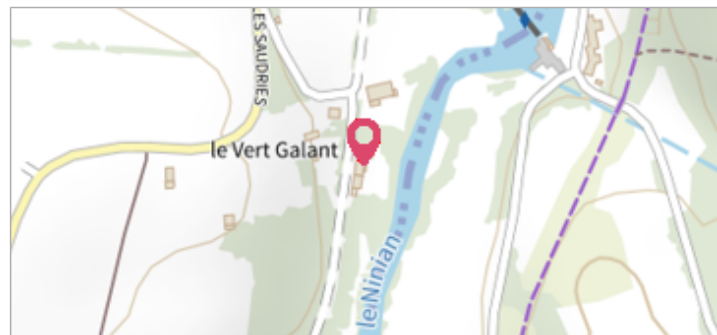
Accès habitation lieu-dit Vert Galant

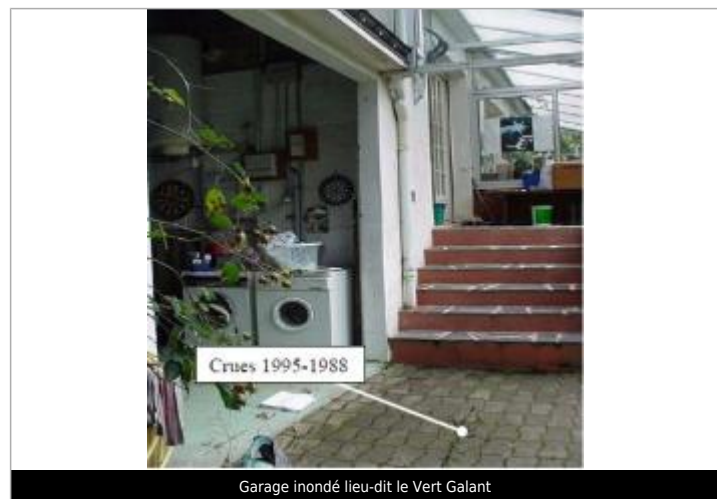
Commentaires : Hauteur d'eau arrivée au niveau de la dalle devant le garage.
 Début de montée des eaux 25 janvier, début de décrue le 5 février.
 En 2005 travaux de nivellement.

Maximum de l'inondation : Oui
Visibilité : Non **État du repère :** Non renseigné
Pérennité : Non renseigné

Garage inondé lieu-dit le Vert Galant
