Commune : **PLOERMEL** | Rivière : **Le Ninian**

## Le Moulin de Bezon à Ploërmel

**Unité de gestion** : Vilaine-Côtiers Bretons  
**Code** : RC\_Nin\_015      **Date de mise à jour** : 19/12/2025  
**Auteur** : SPC VCB

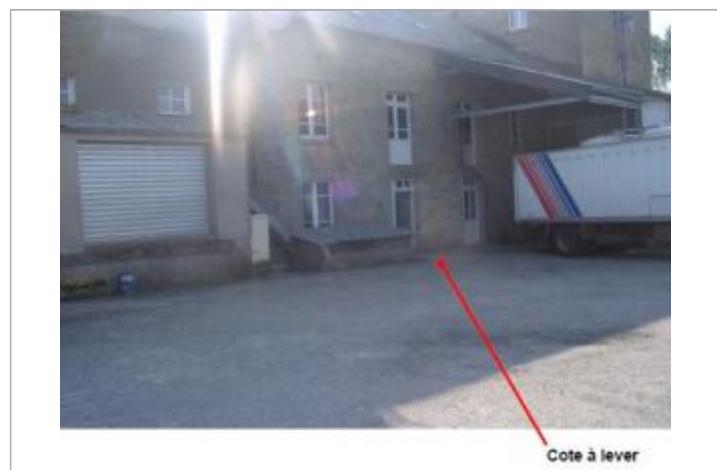
**Commentaires** : Cote de la crue : terrain naturel devant le moulin (ref: m NGF, IGN 69) + 80 cm

Terrain naturel devant le moulin
