## Le moulin de Jégu à Bréhan

Rivière : Le Lié

**Unité de gestion :** Vilaine-Côtiers Bretons**Code :** RC\_Lié\_009-10**Date de mise à jour :** 19/12/2025**Auteur :** SPC VCB

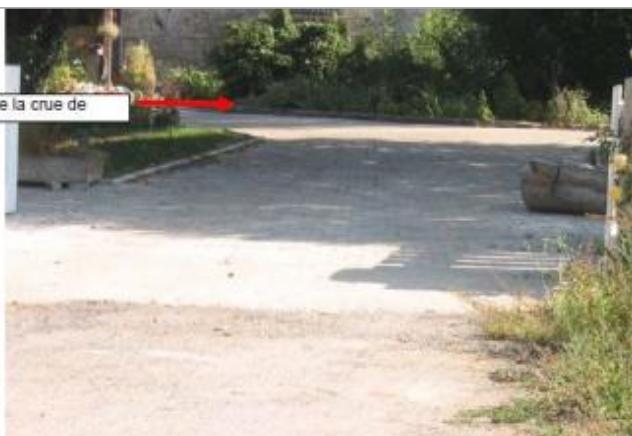
**5 janvier 2001**Nature de l'inondation : **Débordement de cours d'eau**Nature du repère : **Témoignage oral****Commentaires :** Laisse de crue au niveau du muret (ref: m NGF ,IGN 69) + 5cm

Emplacement du muret repère de crue

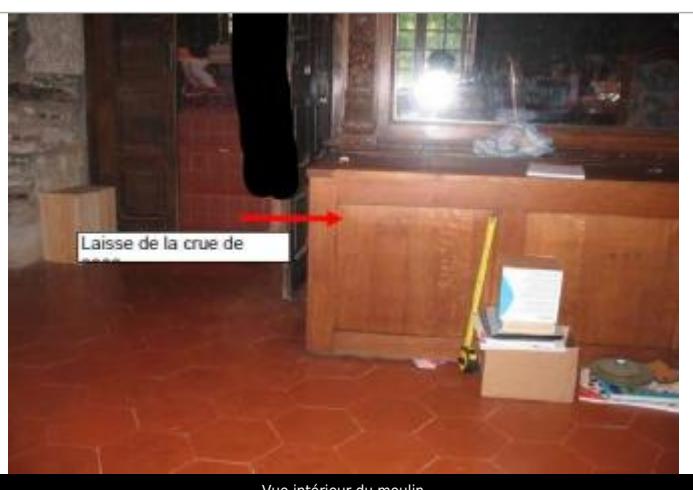
**Commentaires :** Le niveau d'eau à atteint la dalle de la pièce en contrebas et la hauteur d'eau est montée jusqu'à la marque sur le bois du meuble (ref: m NGF +45cm).

Cette laisse est représentative des niveaux à l'aval des ouvrages du moulin.

Vue intérieur du moulin
