Commune : **BREHAN** | Rivière : **Le Lié**

Le moulin de Jégu à Bréhan

Unité de gestion : Vilaine-Côtiers Bretons
Code : RC_Lié_009-10 **Date de mise à jour :** 19/12/2025
Auteur : SPC VCB

Code : RC_Lié_009_2001 **Date de mise à jour :** 19/12/2025
Auteur : SPC VCB

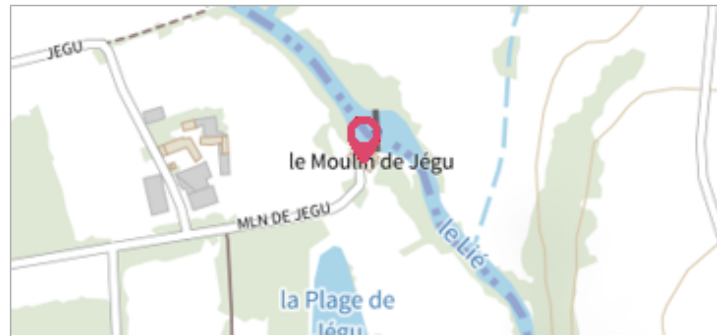
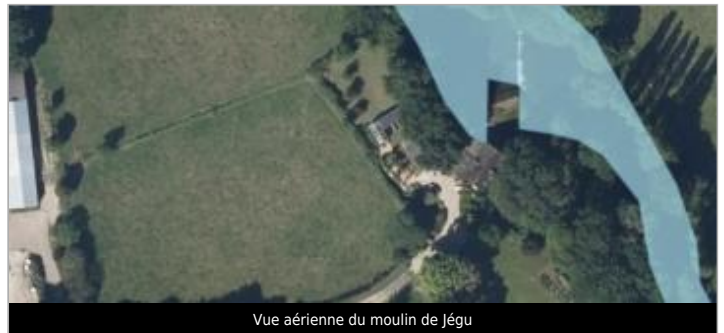
Vue aérienne du moulin de Jégu

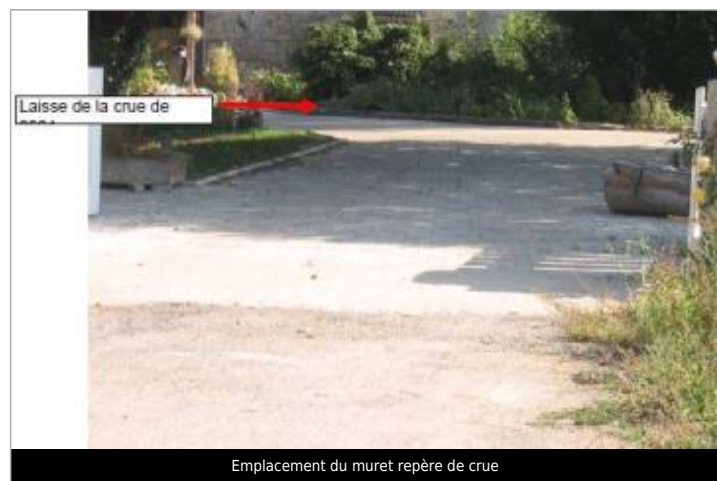
Commentaires : Laisse de crue au niveau du muret (ref: m NGF ,IGN 69) + 5cm

Maximum de l'inondation : Oui
Visibilité : Non **État du repère :** Non renseigné
Pérennité : Non renseigné

Emplacement du muret repère de crue

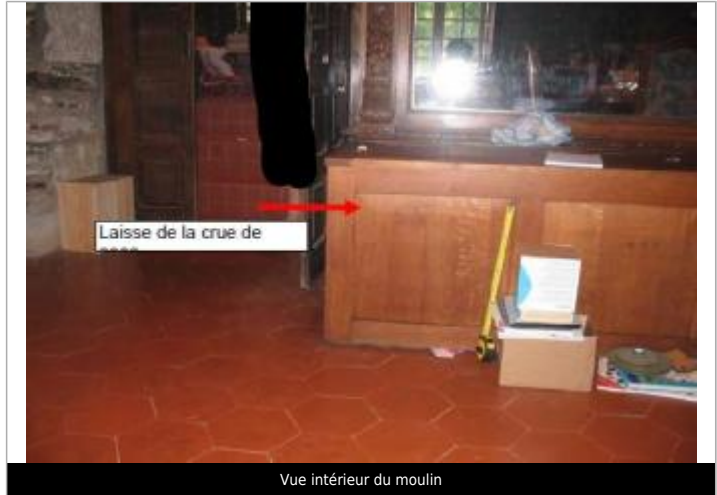
Commentaires : Le niveau d'eau à atteint la dalle de la pièce en contrebas et la hauteur d'eau est montée jusqu'à la marque sur le bois du meuble (ref: m NGF +45cm). Cette laisse est représentative des niveaux à l'aval des ouvrages du moulin.

Maximum de l'inondation : Oui
Visibilité : Non **État du repère :** Non renseigné
Pérennité : Non renseigné

Vue intérieure du moulin
