Commune : **BREHAN** | Rivière : **Le Lié**

Le moulin de Jégu à Bréhan

Unité de gestion : Vilaine-Côtiers Bretons
 Code : RC_Lié_009-10 Date de mise à jour : 19/12/2025
 Auteur : SPC VCB

Code : RC_Lié_009_2001 Date de mise à jour : 19/12/2025
 Auteur : SPC VCB

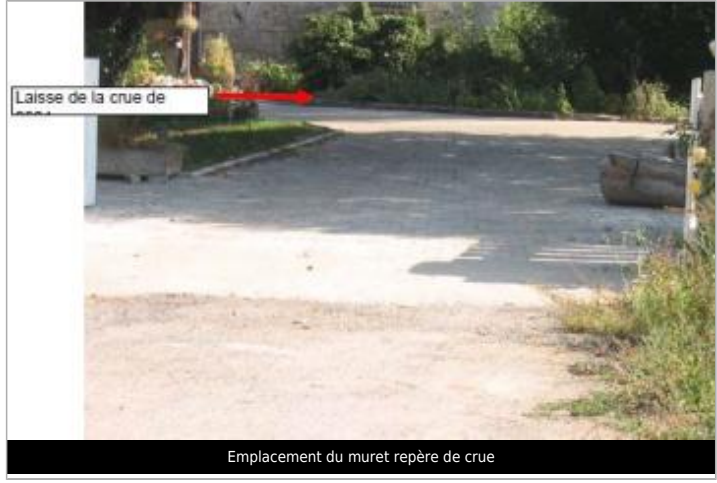
Commentaires : Laisse de crue au niveau du muret (ref: m NGF ,IGN 69) + 5cm

Emplacement du muret repère de crue
