Commune : **BREHAN**

Rivière : **Le Lié**

Le moulin de Jégu à Bréhan

Code : RC_Lié_009-10

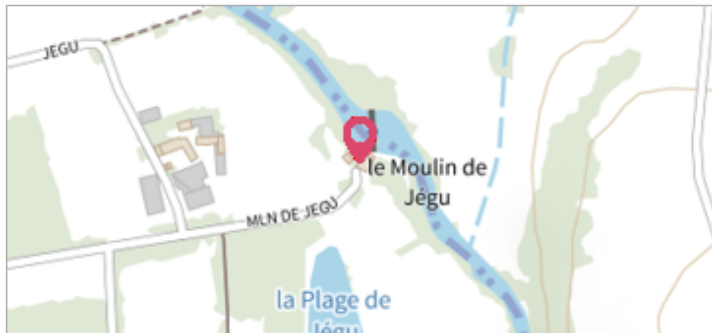
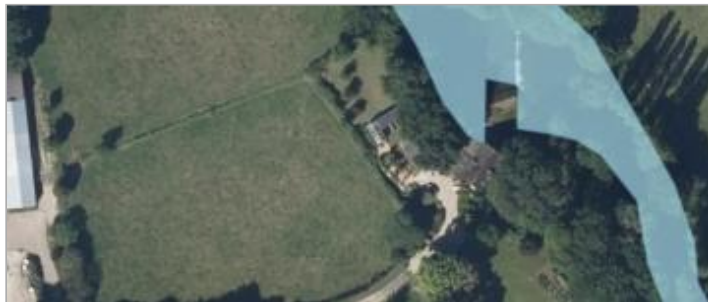
Vue aérienne du moulin de Jégu

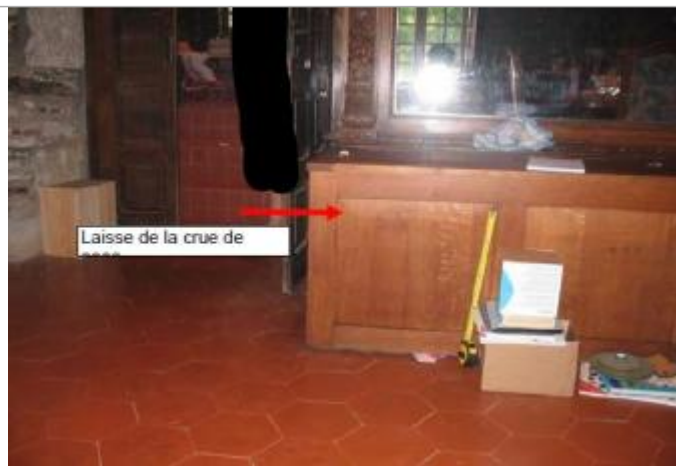
Laisse de la crue de

Commentaires : Le niveau d'eau a atteint la dalle de la pièce en contrebas et la hauteur d'eau est montée jusqu'à la marque sur le bois du meuble (ref: m NGF +45cm).

Cette laisse est représentative des niveaux à l'aval des ouvrages du moulin.

Vue intérieur du moulin
