Commune : <b>SAINT-SENOUX</b>	Rivière : <b>Le Canut</b>
	<b>6 La Gainchais à Saint-Senoux</b>

**2** Repère(s) sur le site

**Unité de gestion :** Vilaine-Côtiers Bretons  
**Code :** RC\_CanN2\_001      **Date de mise à jour :** 22/12/2025  
**Auteur :** SPC VCB

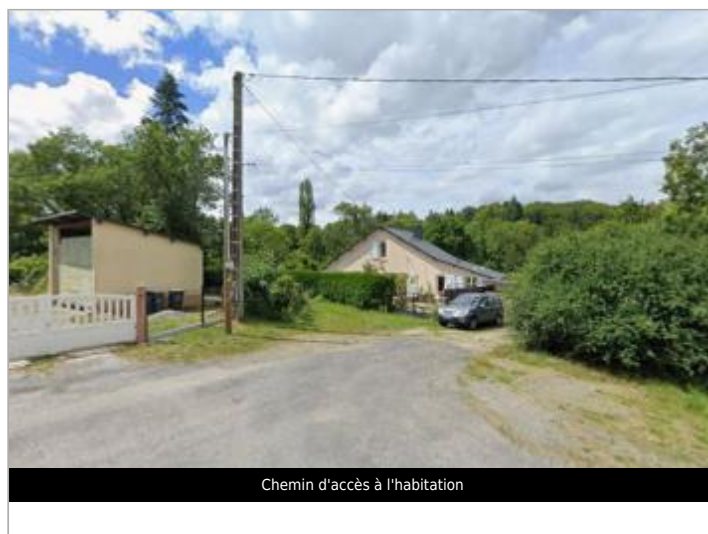
<b>Janvier 1995</b>	
	Nature de l'inondation : <b>Débordement de cours d'eau</b>	Nature du repère : <b>Témoignage oral</b>

**Commentaires :** Hauteur d'eau arrivée au TN du seuil de la porte + 1 m en 1995.

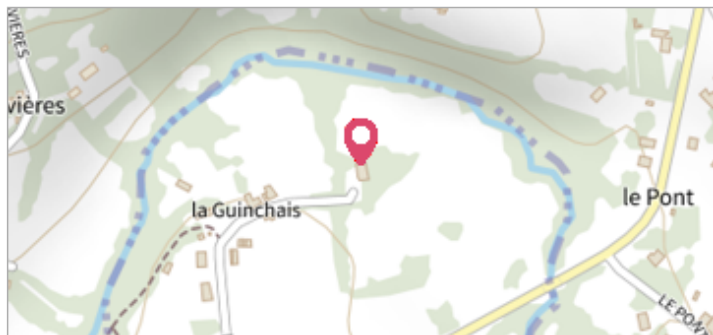
Chemin d'accès à l'habitation

**5 janvier 2001**Nature de l'inondation : **Débordement de cours d'eau**Nature du repère : **Témoignage oral****Commentaires :** Niveau d'eau arrivée au TN du seuil de la porte + 20 à 30 cm en 2001**GÉNÉRAL****Code :** RC\_CanN2\_2001**Date de mise à jour :****Auteur :** SPC VCB

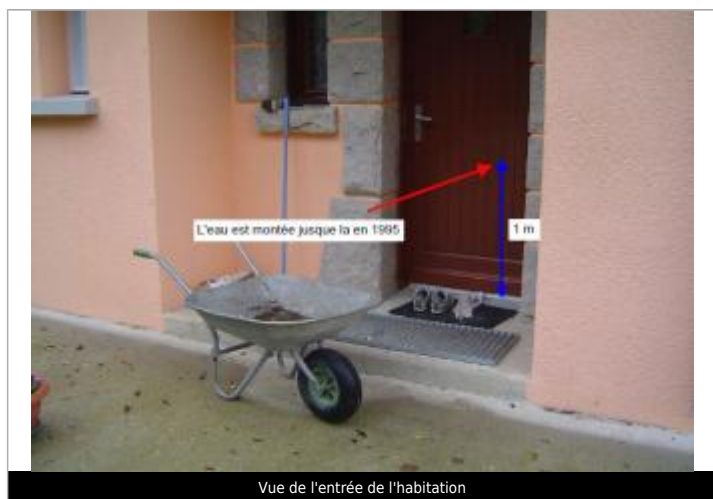
Vue de l'entrée de l'habitation
