Commune : **SAINT-SENOUX** | Rivière : **Le Canut**

**6 La Gainchais à Saint-Senoux**

Unité de gestion : Vilaine-Côtiers Bretons  
 Code : RC\_CanN2\_001      Date de mise à jour : 22/12/2025  
 Auteur : SPC VCB

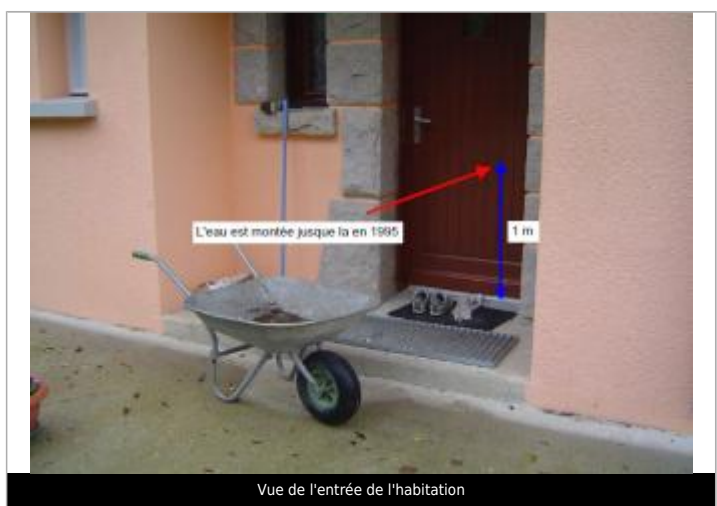
Nature de l'inondation : **Débordement de cours d'eau**      Nature du repère : **Témoignage oral**

**Commentaires** : Hauteur d'eau arrivée au TN du seuil de la porte + 1 m en 1995.

Maximum de l'inondation : Oui  
 Visibilité : Non      État du repère : Non renseigné  
 Pérennité : Non renseigné
