Commune : PLECHATEL

Rivière : Le Semnon

lieu-dit "Quenouard" à Pléchatel

Unité de gestion : Vilaine-Côtiers Bretons**Code :** SPC_35221_007**Date de mise à jour :** 29/12/2025**Auteur :** SPC VCB

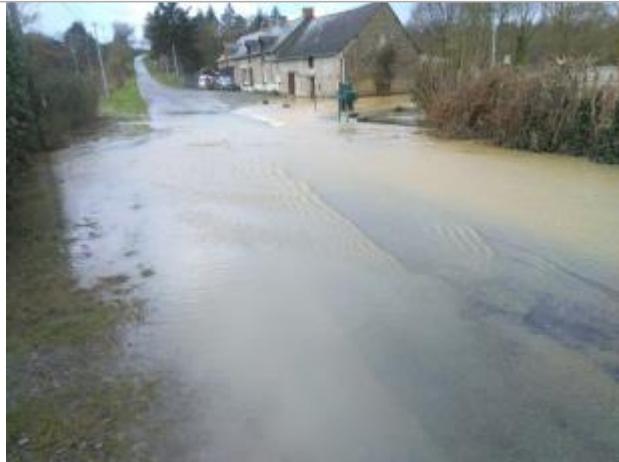
lieu-dit "Quenouard" à Pléchatel le 30/01/2025 - photo DDTM 35

Commentaires : Les photographies ont été prises le 30/01/2025 en décrue pour un maximum de l'inondation du Semnon le 27/01/2025 en soirée.

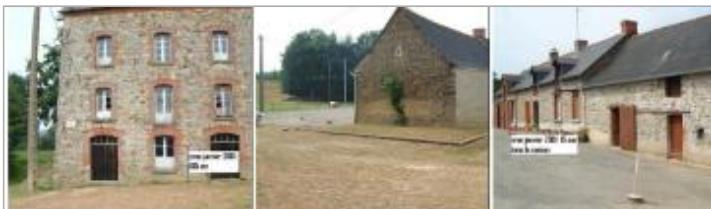
Repères de crue aux bâtiments

Commentaires : En Janvier 2001 l'eau est montée jusqu'à 1m85 du sol jusqu'au dessus du seuil de la fenêtre du Moulin hors service. Ainsi qu'à l'intérieur de l'habitation près du Moulin, de + 0,15m du seuil (TN extérieur) .

Vieux moulin hors service

Maison atteinte tous les lieux régulièrement entourée d'eaux.

Porte d'entrée en arrière-plan 15 cm à l'intérieur de la pièce principale
