Commune : **PLECHATTEL** | Rivière : **Le Semnon**

**lieu-dit "Quenouard" à Pléchatel**

**Unité de gestion :** Vilaine-Côtiers Bretons  
**Code :** SPC\_35221\_007 **Date de mise à jour :** 29/12/2025  
**Auteur :** SPC VCB

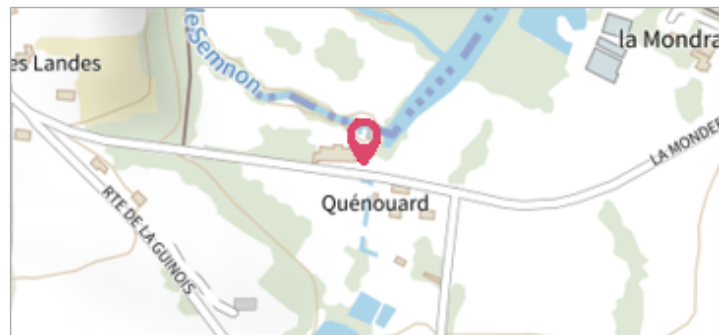
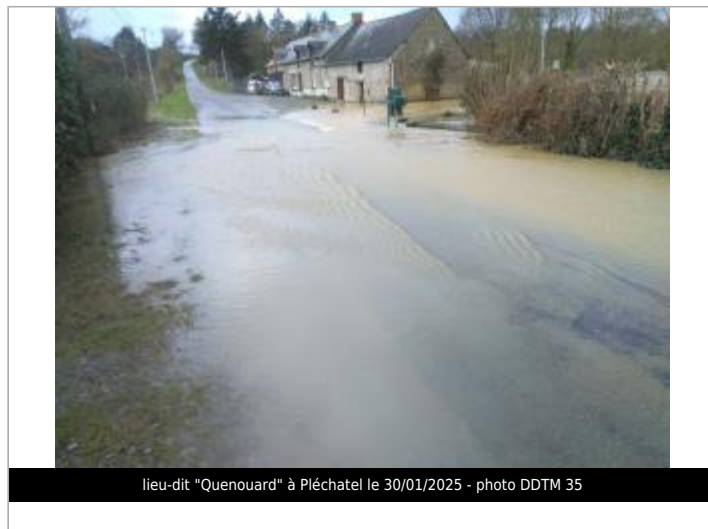
**Commentaires :** Les photographies ont été prises le 30/01/2025 en décrue pour un maximum de l'inondation du Semnon le 27/01/2025 en soirée.

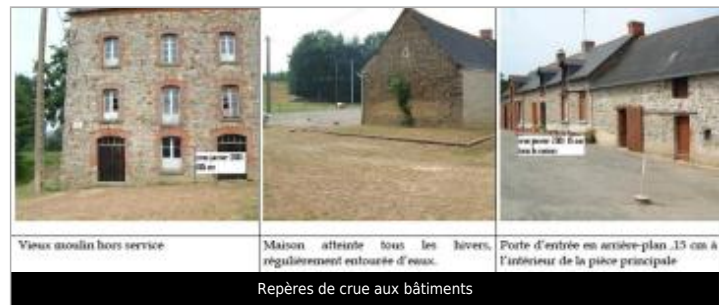
**Commentaires :** En Janvier 2001 l'eau est montée jusqu'à 1m85 du sol jusqu'au dessus du seuil de la fenêtre du Moulin hors service. Ainsi qu'à l'intérieur de l'habitation près du Moulin, de + 0,15m du seuil (TN extérieur) .
