Commune : **PLECHATTEL** | Rivière : **Le Semnon**

**lieu-dit "Quenouard" à Pléchatel**

**Unité de gestion :** Vilaine-Côtiers Bretons  
**Code :** SPC\_35221\_007      **Date de mise à jour :** 29/12/2025  
**Auteur :** SPC VCB

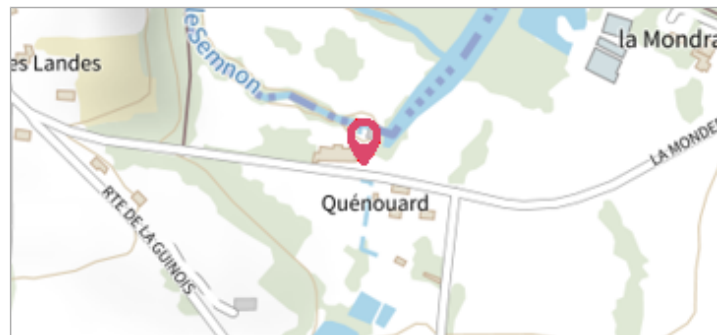
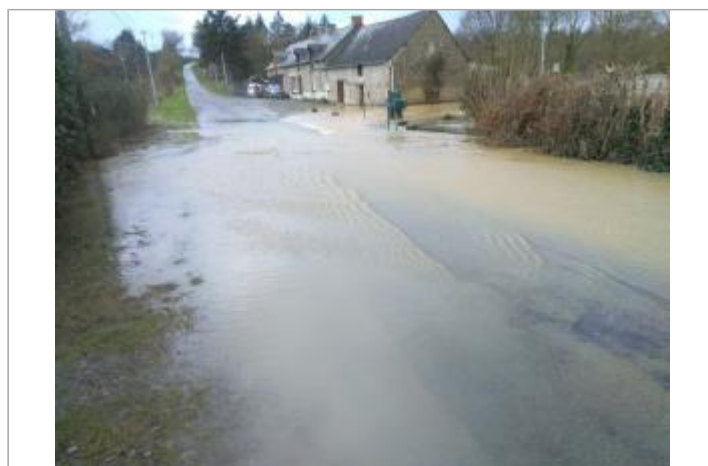
**Commentaires :** Les photographies ont été prises le 30/01/2025 en décrue pour un maximum de l'inondation du Semnon le 27/01/2025 en soirée.

lieu-dit "Quenouard" à Pléchatel le 30/01/2025 - photo DDTM 35

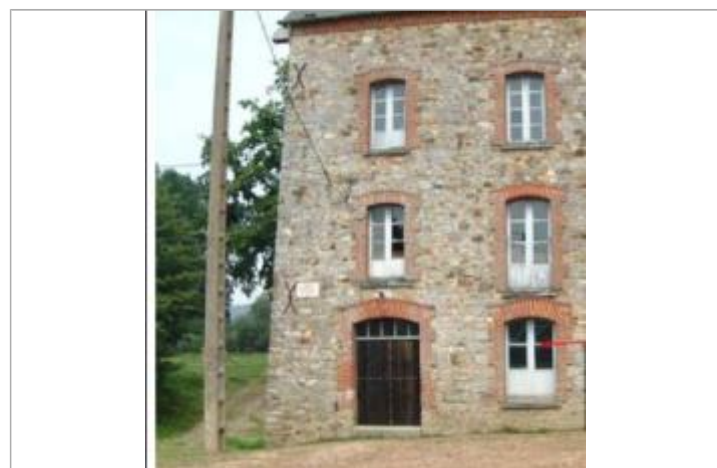
**Commentaires :** En 1966 l'eau a atteint au seuil de la fenêtre, une hauteur de +1m75.

Fenêtre repère de crue du Moulin
