Commune : PLECHATEL

Rivière : Le Semnon

lieu-dit "Quenouard" à Pléchatel

Unité de gestion : Vilaine-Côtiers Bretons**Code :** SPC_35221_007**Date de mise à jour :** 29/12/2025**Auteur :** SPC VCB

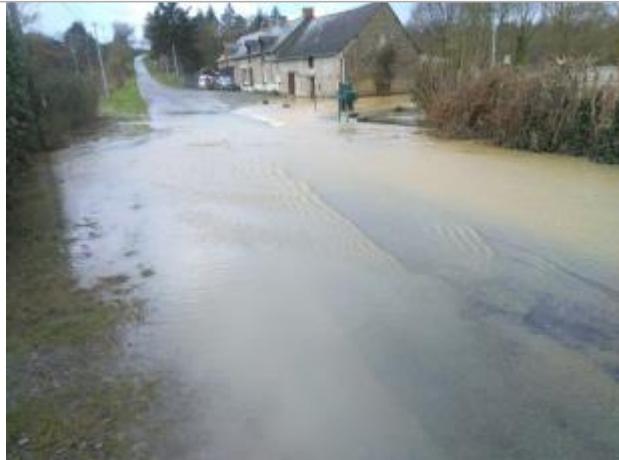
lieu-dit "Quenouard" à Pléchatel le 30/01/2025 - photo DDTM 35

Commentaires : Les photographies ont été prises le 30/01/2025 en décrue pour un maximum de l'inondation du Semnon le 27/01/2025 en soirée.

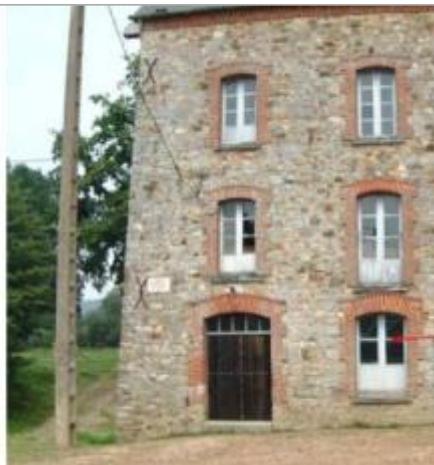
Fenêtre repère de crue du Moulin

Commentaires : En 1966 l'eau a atteint au seuil de la fenêtre, une hauteur de +1m75.

Maximum de l'inondation : Non renseigné**Pérennité :** Aucune**État du repère :** Disparu
