Commune : SAINT-PIAT

Rivière : L' Eure

Lavoir, 28 rue Poisson.

GÉNÉRAL**Unité de gestion :** Seine aval-Côtiers Normands**Code :** WEB_S_202601072948**Date de mise à jour :** 07/01/2026**Auteur :** SPC.SACN

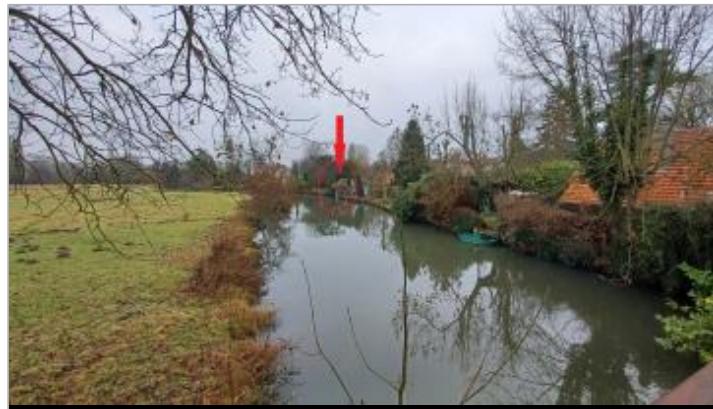
Vue depuis la passerelle en amont du lavoir.
