Commune : NIORT

Rivière : La Sèvre niortaise

Niort - Secteur Ecluse de comporté - Bras ouest - RG**Commentaires** : Parois verticale mur soutènement rive gauche amont ouvrage**1** Repère(s) sur le site**GÉNÉRAL****Unité de gestion** : Vienne-Charente-Atlantique**Code** : 26VCASN19_S_13**Date de mise à jour** : 13/01/2026**Auteur** : SPC VCA

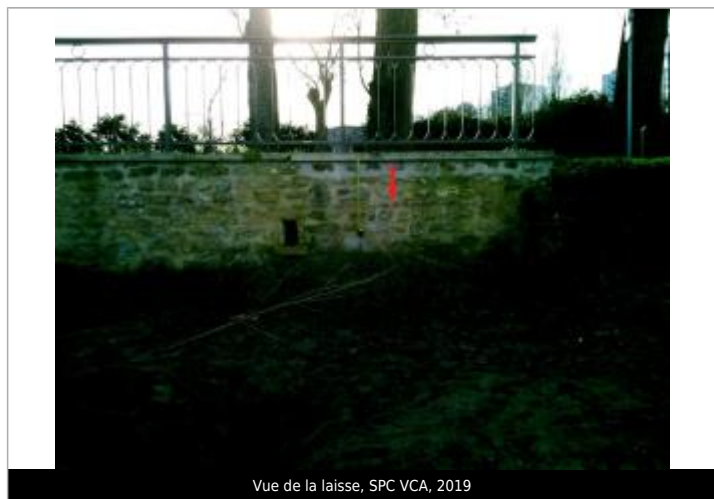
**16 décembre 2019**Altitude calculée de l'eau : **10.237 m**Nature de l'inondation : **Débordement de cours d'eau**Nature du repère : **Laisse d'inondation****Commentaires** : Laisse sur mur de soutènement RG, amont ouvrage. 0,46m en dessous du couronnement du soutènement s**GÉNÉRAL****Code** : 26VCASN19_R_13_1**Date de mise à jour** :**Auteur** : SPC VCA

Vue de la laisse, SPC VCA, 2019
